## **RANO WASH**

Rural Access to New Opportunities  
in Water, Sanitation, And Hygiene, Madagascar

# Environmental Screening Form (ESF)

WASH Friendly Institutions - Nudges

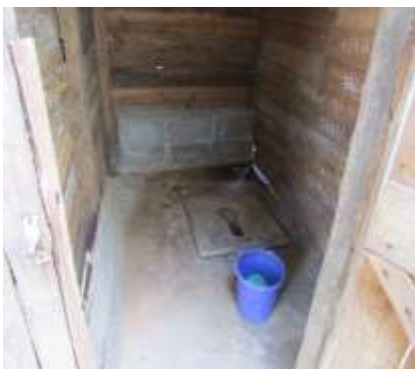
<p>Photo 1 : Dalle en béton lavable</p> </div> <div data-bbox="874 1211 1332 1641" style="border: 1px solid black; text-align: center;">

Éléments à observer sur terrain	État de fonctionnalité : photos	
<b>Infrastructure de latrine existante</b>	<input checked="" type="checkbox"/> Fonctionnelle	<input type="checkbox"/> Non fonctionnelle
<p>Points à voir :</p> <ul style="list-style-type: none"> <li>- <b>État de la fosse :</b> <ul style="list-style-type: none"> <li>(i) Type de fosse : <input checked="" type="checkbox"/> Fosse perdue, ou <input type="checkbox"/> fosse septique ;</li> <li>(ii) Profondeur de la fosse = 2 m ;</li> <li>(iii) État de remplissage : <input checked="" type="checkbox"/> Inférieure à la moitié, <input type="checkbox"/> à moitié pleine, <input type="checkbox"/> plus de la moitié</li> <li>(iv) estimation de visu du niveau de la nappe phréatique = 20 m ;</li> </ul> </li> <li>- <b>État de la dalle :</b> <ul style="list-style-type: none"> <li>(i) Type de dalle : <input type="checkbox"/> Artisanale en matériaux locaux (terre, bois, autres à préciser), ou <input checked="" type="checkbox"/> en béton (cimenté imperméable et lavable), <input type="checkbox"/> carrelé avec WC turc à siphon, ou chaise anglaise</li> </ul> </li> </ul>	<div data-bbox="863 734 1321 1178" style="border: 1px solid black; text-align: center;">

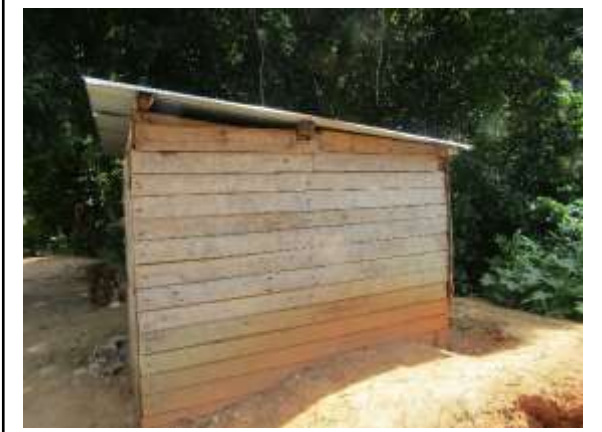
<p>Photo 3 : Murs en bois</p> </div> <div style="text-align: center;">

<p><b>Superstructure de latrine existante</b></p>	<input checked="" type="checkbox"/> Fonctionnelle	<input type="checkbox"/> Non fonctionnelle
<p>Points à voir ;</p> <ul style="list-style-type: none"> <li>- <b>États des murs et revêtements</b> <ul style="list-style-type: none"> <li>(i) Type de mur ; <input type="checkbox"/> Brique ou parpaing hourdé au mortier de ciment, <input checked="" type="checkbox"/> en matériaux de récupération (bouts de bois ficelé entre eux, tôle, plaque de planche amovible, autres à préciser)</li> <li>(ii) Type de revêtement : <input checked="" type="checkbox"/> Aucun, <input type="checkbox"/> Bâtard, <input type="checkbox"/> Bâtard avec peinture, <input type="checkbox"/> Enduit au mortier de ciment non peint, <input type="checkbox"/> Enduit au mortier de ciment avec peinture</li> </ul> </li> <li>- <b>États des portes</b> : <input checked="" type="checkbox"/> Fonctionnelles et récupérables, <input type="checkbox"/> Pourries</li> <li>- <b>État de la toiture</b> :           <ul style="list-style-type: none"> <li>(i) Type de toiture : <input type="checkbox"/> en matériaux local (toiture végétal), <input checked="" type="checkbox"/> en matériaux de construction reconnu (tôle ou tuiles).</li> <li>(ii) Type de charpente : <input type="checkbox"/> solution locale, <input checked="" type="checkbox"/> En bois dur.</li> <li>(iii) Etat de la toiture : <input checked="" type="checkbox"/> étanche, <input type="checkbox"/> Pas étanche</li> </ul> </li> </ul> <p>Estimation de visu des dimensions des compartiments</p> <p>Longueur = 3m Largeur = 1,5 m Hauteur = 2 m Nombre de compartiments = 2</p>	<div style="text-align: center;">

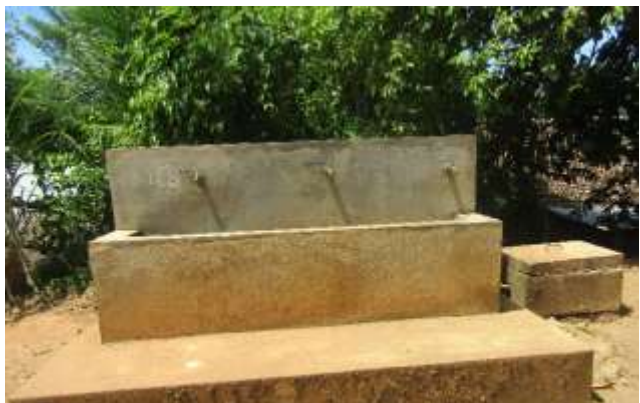
<p>Photo 5 : Lavoir</p> </div>

<p><b>Equipements existants</b> (au niveau de l'institution mais pas seulement les infras sanitaires)</p>	<input checked="" type="checkbox"/> Fonctionnel	<input type="checkbox"/> Non fonctionnel
<p><u>1<sup>ère</sup> série d'observation</u></p> <ul style="list-style-type: none"> <li><input checked="" type="checkbox"/> Plomberie en bon état (tuyauteries et accessoires incluant la robinetterie encore utilisés)</li> <li><input type="checkbox"/> Plomberie réparable (présentant quelques fuites mais encore globalement fonctionnel)</li> <li><input type="checkbox"/> Plomberie dégradée (remplacement obligatoire)</li> <li><input type="checkbox"/> Aucun</li> </ul> <p><u>2<sup>ème</sup> série d'observation</u></p> <ul style="list-style-type: none"> <li><input type="checkbox"/> Ouvrage / institution connectée à un réseau d'AEP local bénéficiant jusqu'à l'intérieur de l'établissement</li> </ul>	<div style="text-align: center;">

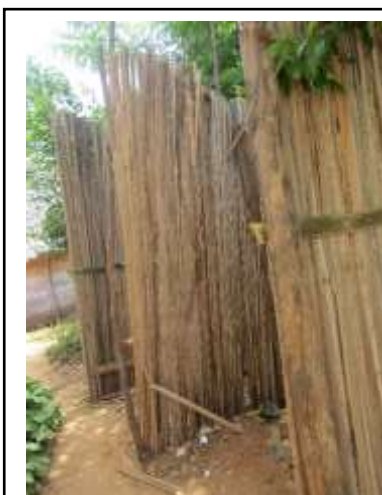
<p>Photo 6 : Douche provisoire</p>

<input checked="" type="checkbox"/> Institution utilisant un point d'eau collectif installé dans sa cour (borne fontaine, DLM, ou lavoir alimenté par système d'AEP, ou puits / forages équipé d'un PMH) → DLM <input type="checkbox"/> Institution ne disposant pas de son propre point d'eau		
<b>Superstructure de douche existante</b>	<input checked="" type="checkbox"/> Fonctionnelle	<input type="checkbox"/> Non fonctionnelle
<input checked="" type="checkbox"/> Il existe une douche fonctionnelle au niveau de l'institution <input type="checkbox"/> Il n'existe pas de douche fonctionnelle au niveau de l'institution  Type d'installation : <input type="checkbox"/> bâtiment en dur, <input checked="" type="checkbox"/> Installation provisoire (solution locale),  Estimation de visu des dimensions des compartiments Longueur = 2,5 m Largeur = 2 m Hauteur = 2m Nombre de compartiments de douche = 2

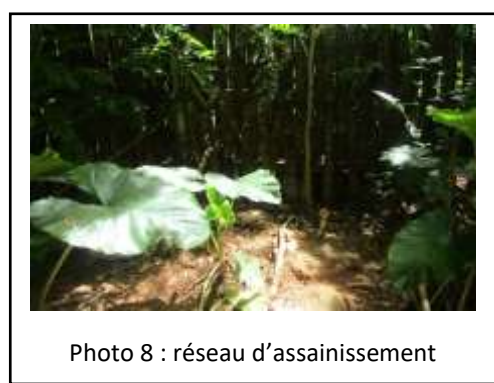
<b>Drainage – évacuation des eaux usées</b>	<input checked="" type="checkbox"/> Fonctionnel	<input type="checkbox"/> Non fonctionnel
<input checked="" type="checkbox"/> Il existe un réseau d'assainissement pour l'évacuation des eaux usées à proximité – est ce que les eaux usées sont acheminés vers ce réseau ? <input checked="" type="checkbox"/> Oui, <input type="checkbox"/> Non <input type="checkbox"/> Il existe un puisard pour acheminement des eaux usées <input type="checkbox"/> Drainage inexistant

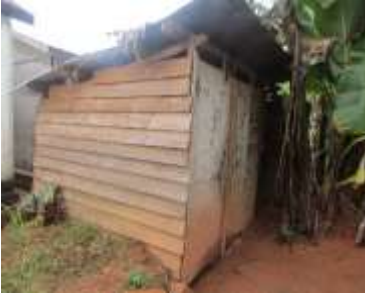
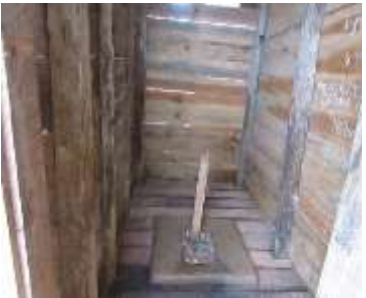
</div> <p style="text-align: center;">Photo 1 : Latrine de CEG Beforona      Photo 2 : Etat de la fosse</p>

Éléments à observer sur terrain	État de fonctionnalité : photos
<p><b>Infrastructure de latrine existante</b></p> <p>Points à voir :</p> <ul style="list-style-type: none"> <li>- <b>État de la fosse :</b> <ul style="list-style-type: none"> <li>(i) Type de fosse : <input checked="" type="checkbox"/> Fosse perdue ;</li> <li>(ii) Profondeur de la fosse = 2m ;</li> <li>(iii) État de remplissage : <input checked="" type="checkbox"/> Inférieure à la moitié,</li> <li>(iv) estimation de visu du niveau de la nappe phréatique = 5m ;</li> </ul> </li> <li>- <b>État de la dalle :</b> <ul style="list-style-type: none"> <li>(i) Type de dalle : <input checked="" type="checkbox"/> en Bois</li> </ul> </li> </ul>	<p><input checked="" type="checkbox"/> Fonctionnelle</p> <div style="display: flex; justify-content: space-around;">

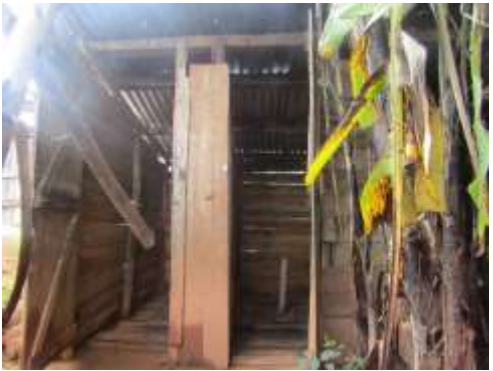
</div> <p style="text-align: center;">Photo 3 : Portes en bonne fonctionnement      Photo 4 : Toit étanche</p> <div style="text-align: center; margin-top: 20px;">

<p><b>Superstructure de latrine existante</b></p> <p><b>États des murs et revêtements</b></p> <ul style="list-style-type: none"> <li>(i) Type de mur ; <input checked="" type="checkbox"/> en matériaux de récupération (planches de bois)</li> <li>(ii) Type de revêtement : <input checked="" type="checkbox"/> Aucun,</li> </ul> <p><b>États des portes :</b> <input checked="" type="checkbox"/> Fonctionnelles et récupérables,</p> <p><b>État de la toiture :</b></p> <ul style="list-style-type: none"> <li>(i) Type de toiture : <input checked="" type="checkbox"/> en matériaux de construction reconnu (tôle ou tuiles).</li> <li>(ii) Type de charpente : <input checked="" type="checkbox"/> solution locale,</li> <li>(iii) Etat de la toiture : <input checked="" type="checkbox"/> étanche,</li> </ul> <p>Estimation de visu des dimensions des compartiments</p> <p>Longueur = 3,50 m Largeur = 2,30 m Hauteur = 2 m</p> <p>Nombre de compartiments = 3</p>	<p><input checked="" type="checkbox"/> Fonctionnelle</p> <div style="display: flex; justify-content: space-around;">

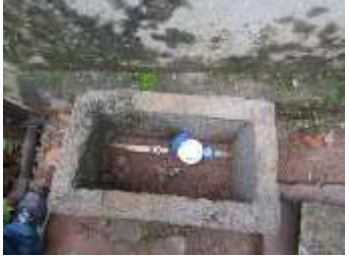
<p>Photo 7 : Compteur d'eau</p> </div> </div> <div style="display: flex; justify-content: space-around; margin-top: 20px;"> <div style="text-align: center;">

<p><b>Equipements existants</b> (au niveau de l'institution mais pas seulement les infras sanitaires)</p>	<p><input checked="" type="checkbox"/> Fonctionnel</p>
<p><u>1ère série d'observation</u></p> <p><input checked="" type="checkbox"/> Plomberie en bon état (tuyauteries et accessoires incluant la robinetterie encore utilisés)</p> <p><u>2ème série d'observation</u></p> <p><input checked="" type="checkbox"/> Ouvrage / institution connectée à un réseau d'AEP local bénéficiant jusqu'à l'intérieur de l'établissement</p> <p><input checked="" type="checkbox"/> Institution utilisant un point d'eau collectif installé dans sa cour → Borne fontaine, Tippy tap</p>	<div style="display: flex; justify-content: space-around;"> <div style="text-align: center;">

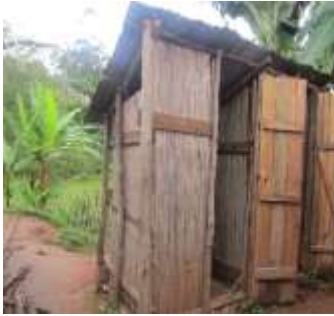
<p>Photo 10 : Douche provisoire en zozoro</p> </div> <div style="text-align: center;">

<p><b>Superstructure de douche existante</b></p>	<p><input checked="" type="checkbox"/> Fonctionnelle</p>
<p><input checked="" type="checkbox"/> Il existe une douche fonctionnelle au niveau de l'institution</p> <p>Type d'installation : <input checked="" type="checkbox"/> Installation provisoire (en zozoro : matériau local),</p> <p>Estimation de visu des dimensions des compartiments</p> <p>Longueur = 2,90 m</p> <p>Largeur = 1,50 m</p> <p>Hauteur = 2m</p> <p>Nombre de compartiments de douche = 2</p>	<div style="display: flex; justify-content: space-around;"> <div style="text-align: center;">

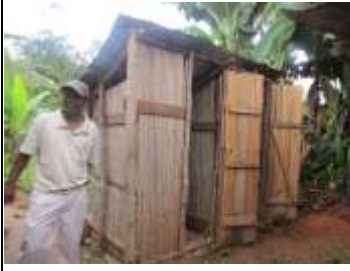
<p>Photo 12 : WC au niveau du CEG Beforona</p> </div>

<p><b>Accessibilité des WC, douches, DLM/ Points d'eau</b></p>	<p><input checked="" type="checkbox"/> N'existe pas</p>
<p><b>Gestion, exploitation, entretien et maintenance</b></p>	<p><input checked="" type="checkbox"/> Opérationnelle</p>
<p><input checked="" type="checkbox"/> Il existe un plan d'entretien bien défini pour assurer la durabilité de l'ouvrage</p> <p><input checked="" type="checkbox"/> Il existe un comité prenant en charge les coûts de l'entretien et de la maintenance (comité scolaire WASH, ou comité d'hygiène pour les CSB)</p> <p><input checked="" type="checkbox"/> Il existe une expertise locale capable d'effectuer les réparations nécessaires au besoin</p>	<div style="text-align: center;">

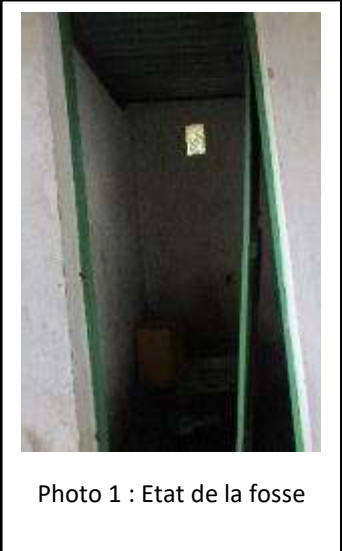
<p>Photo 1 : Etat de la fosse</p>

Éléments à observer sur terrain	État de fonctionnalité : photos	
<p><b>Infrastructure de latrine existante</b></p> <p>Points à voir :</p> <ul style="list-style-type: none"> <li>- <b>État de la fosse :</b> <ul style="list-style-type: none"> <li>(i) Type de fosse : <input checked="" type="checkbox"/> Fosse perdue, ou <input type="checkbox"/> fosse septique ;</li> <li>(ii) Profondeur de la fosse = 4m ;</li> <li>(iii) État de remplissage : <input type="checkbox"/> Inférieure à la moitié, <input type="checkbox"/> à moitié pleine, <input checked="" type="checkbox"/> plus de la moitié</li> <li>(iv) estimation de visu du niveau de la nappe phréatique = 6 m ;</li> </ul> </li> <li>- <b>État de la dalle :</b> <ul style="list-style-type: none"> <li>(i) Type de dalle : <input type="checkbox"/> Artisanale en matériaux locaux (terre, bois, autres à préciser), ou <input checked="" type="checkbox"/> en béton (cimenté imperméable et lavable), <input type="checkbox"/> carrelé avec WC turc à siphon, ou chaise anglaise</li> </ul> </li> </ul>	<input checked="" type="checkbox"/> Fonctionnelle	<input type="checkbox"/> Non fonctionnelle

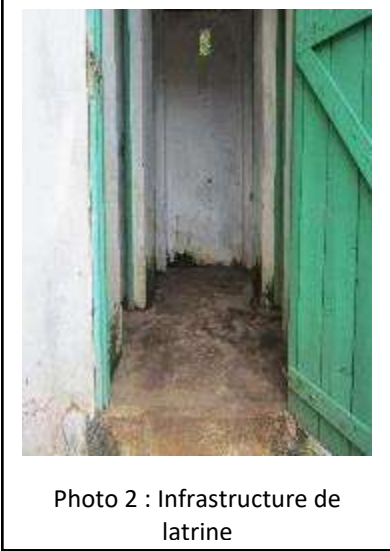
<p>Photo 2 : Infrastructure de latrine</p>	
<p><b>Superstructure de latrine existante</b></p> <p>Points à voir ;</p> <ul style="list-style-type: none"> <li>- <b>États des murs et revêtements</b> <ul style="list-style-type: none"> <li>(i) Type de mur ; <input checked="" type="checkbox"/> Brique ou parpaing hourdé au mortier de ciment, <input type="checkbox"/> en matériaux de récupération (bouts de bois ficelé entre eux, tôle, plaque de planche amovible, autres à préciser)</li> <li>(ii) Type de revêtement : <input type="checkbox"/> Aucun, <input type="checkbox"/> Bâtard, <input type="checkbox"/> Bâtard avec peinture, <input type="checkbox"/> Enduit au mortier de ciment non peint, <input checked="" type="checkbox"/> Enduit au mortier de ciment avec peinture</li> </ul> </li> <li>- <b>États des portes :</b> <input checked="" type="checkbox"/> Fonctionnelles et récupérables, <input type="checkbox"/> Pourries</li> <li>- <b>État de la toiture :</b> <ul style="list-style-type: none"> <li>(i) Type de toiture : <input type="checkbox"/> en matériaux local (toiture végétal), <input checked="" type="checkbox"/> en matériaux de construction reconnu (tôle ou tuiles).</li> <li>(ii) Type de charpente : <input type="checkbox"/> solution locale, <input checked="" type="checkbox"/> En bois dur.</li> </ul> </li> </ul>	<input checked="" type="checkbox"/> Fonctionnelle	<input type="checkbox"/> Non fonctionnelle

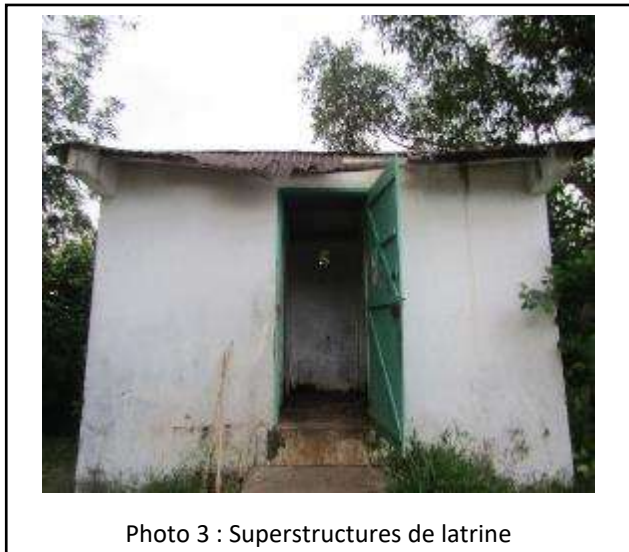
<p>Photo 3 : Superstructures de latrine</p>

<p>(iii) Etat de la toiture : <input type="checkbox"/> étanche, <input checked="" type="checkbox"/> Pas étanche</p> <p>Estimation de visu des dimensions des compartiments</p> <p>Longueur = 4,26 m</p> <p>Largeur = 3,20 m</p> <p>Hauteur = 2,25 m</p> <p>Nombre de compartiments = 4</p>		
<p><b>Equipements existants</b> (au niveau de l'institution mais pas seulement les infras sanitaires)</p>	<input checked="" type="checkbox"/> Fonctionnel	<input type="checkbox"/> Non fonctionnel
<p><u>1<sup>ère</sup> série d'observation</u></p> <p><input type="checkbox"/> Plomberie en bon état (tuyauteries et accessoires incluant la robinetterie encore utilisés)</p> <p><input type="checkbox"/> Plomberie réparable (présentant quelques fuites mais encore globalement fonctionnel)</p> <p><input type="checkbox"/> Plomberie dégradée (remplacement obligatoire)</p> <p><input type="checkbox"/> Aucun</p> <p><u>2<sup>ème</sup> série d'observation</u></p> <p><input type="checkbox"/> Ouvrage / institution connectée à un réseau d'AEP local bénéficiant jusqu'à l'intérieur de l'établissement</p> <p><input checked="" type="checkbox"/> Institution utilisant un point d'eau collectif installé dans sa cour (borne fontaine, DLM, ou lavoir alimenté par système d'AEP, ou puits / forages équipé d'un PMH) → forages équipé d'un PMH, tippy tap</p> <p><input type="checkbox"/> Institution ne disposant pas de son propre point d'eau</p>	<div data-bbox="794 546 1422 1099" style="border: 1px solid black; padding: 5px; text-align: center;">

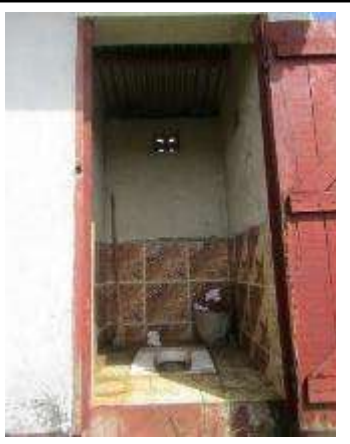
<p>Photo 1 : Etat de la fosse</p>

Éléments à observer sur terrain	État de fonctionnalité : photos	
<p><b>Infrastructure de latrine existante</b></p> <p>Points à voir :</p> <ul style="list-style-type: none"> <li>- <b>État de la fosse :</b> <ul style="list-style-type: none"> <li>(i) Type de fosse : <input type="checkbox"/> Fosse perdue, ou <input type="checkbox"/> fosse septique ;</li> <li>(ii) Profondeur de la fosse = ___m ;</li> <li>(iii) État de remplissage : <input type="checkbox"/> Inférieure à la moitié, <input type="checkbox"/> à moitié pleine, <input type="checkbox"/> plus de la moitié</li> <li>(iv) estimation de visu du niveau de la nappe phréatique = 6 m ;</li> </ul> </li> <li>- <b>État de la dalle :</b> <ul style="list-style-type: none"> <li>(i) Type de dalle : <input type="checkbox"/> Artisanale en matériaux locaux (terre, bois, autres à préciser), ou <input checked="" type="checkbox"/> en béton (cimenté imperméable et lavable), <input type="checkbox"/> carrelé avec WC turc à siphon, ou chaise anglaise</li> </ul> </li> </ul>	<input checked="" type="checkbox"/> Fonctionnelle	<input type="checkbox"/> Non fonctionnelle

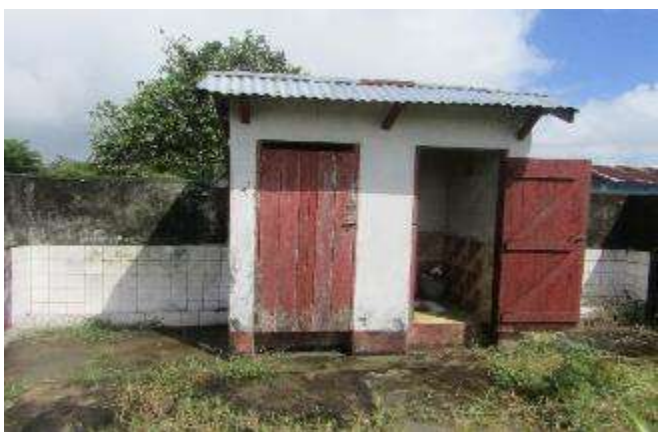
<p>Photo 3 : Superstructure de latrine</p>

(iii) Etat de la toiture : étanche, Pas étanche

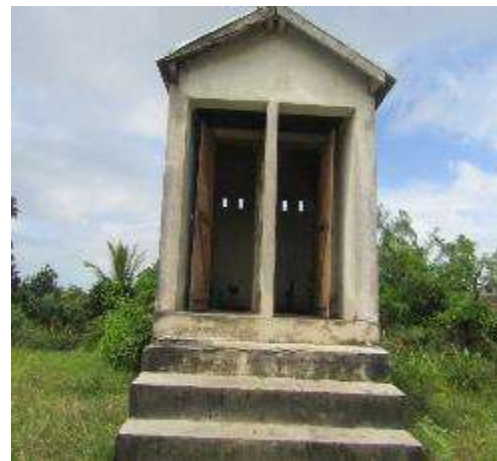
Photo 5 : Latrine

Hauteur = 2,25 m

Nombre de compartiments = 4

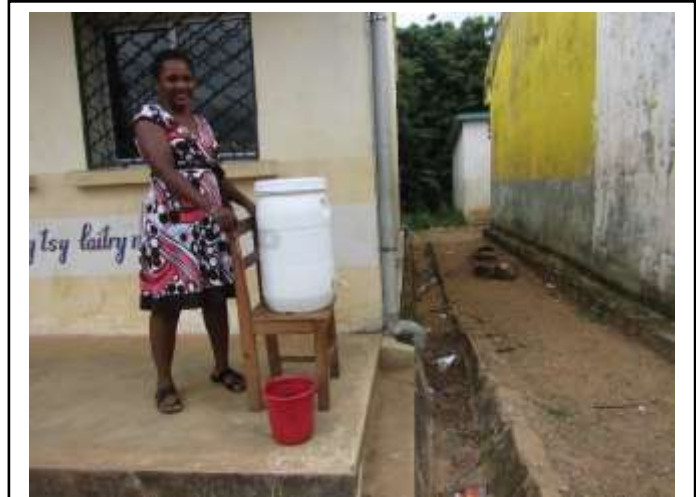
Photo 5 : DLM

Institution utilisant un point d'eau collectif installé dans sa cour (borne fontaine, DLM, ou lavoir alimenté par système d'AEP, ou puits / forages équipé d'un PMH)  
→ Borne fontaine et DLM

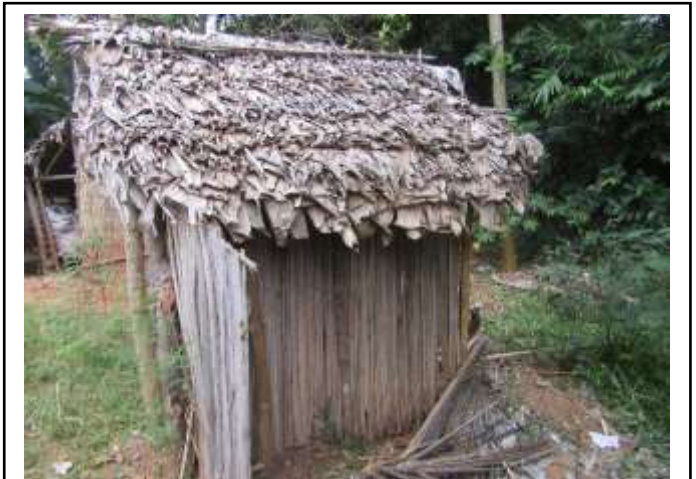
Photo 6 : Douche provisoire

Hauteur = 2,30 m

Nombre de compartiments de douche = 1

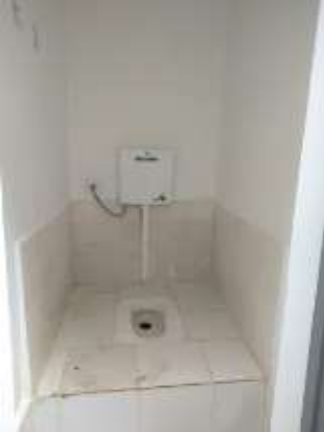
Éléments observés sur terrain	État de fonctionnalité : photos
<b>Infrastructure de latrine existante</b>	<input checked="" type="checkbox"/> Fonctionnelle
Points à voir : <ul style="list-style-type: none"> <li>- <b>État de la fosse :</b> <ul style="list-style-type: none"> <li>(i) Type de fosse : <input checked="" type="checkbox"/> fosse septique ;</li> <li>(ii) Profondeur de la fosse = 1,60m ;</li> <li>(iii) État de remplissage : <input checked="" type="checkbox"/> Inférieure à la moitié</li> <li>(iv) estimation de visu du niveau de la nappe phréatique = 10m ;</li> </ul> </li> <li>- <b>État de la dalle :</b> <ul style="list-style-type: none"> <li>(i) Type de dalle <input checked="" type="checkbox"/> en béton (cimenté imperméable et lavable), <input checked="" type="checkbox"/> carrelé avec WC turc à siphon,</li> </ul> </li> </ul>

<p>Infrastructure de latrine nouvellement construite par le projet</p>

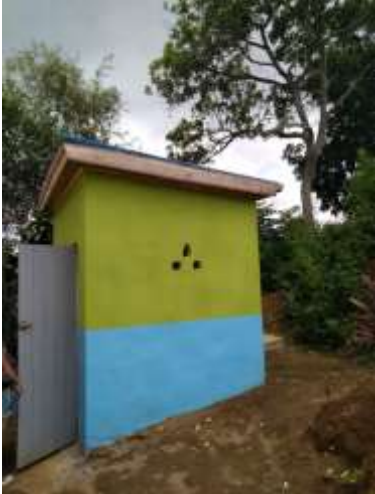
<b>Superstructure de latrine existante</b>	<input checked="" type="checkbox"/> Fonctionnelle
<ul style="list-style-type: none"> <li>- <b>États des murs et revêtements</b> <ul style="list-style-type: none"> <li>(i) Type de mur ; <input checked="" type="checkbox"/> Brique ou parpaing hourdé au mortier de ciment</li> <li>(ii) Type de revêtement : <input checked="" type="checkbox"/> Enduit au mortier de ciment avec peinture</li> </ul> </li> <li>- <b>États des portes</b> : <input checked="" type="checkbox"/> Fonctionnelles</li> <li>- <b>État de la toiture :</b> <ul style="list-style-type: none"> <li>(i) Type de toiture <input checked="" type="checkbox"/> en matériaux de construction reconnu (tôle ou tuiles).</li> <li>(ii) Type de charpente : <input checked="" type="checkbox"/> En bois dur.</li> <li>(iii) Etat de la toiture : <input checked="" type="checkbox"/> étanche,</li> </ul> </li> </ul> Estimation de visu des dimensions des compartiments Longueur = 1,81m Largeur = 1,22m Hauteur = 2,68m Nombre de compartiments = 1

<p>Photo de l'extérieur de la latrine mise en place par le projet</p>

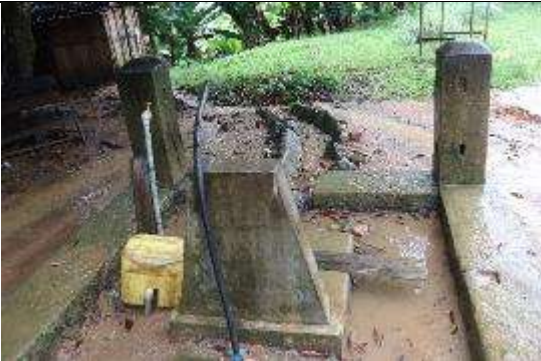
Éléments observés sur terrain	État de fonctionnalité : photos
<input checked="" type="checkbox"/> Il existe un réseau d'assainissement pour l'évacuation des eaux usées à proximité – est ce que les eaux usées sont acheminées vers ce réseau ? <input type="checkbox"/> Oui, <input checked="" type="checkbox"/> Non

<p style="text-align: center;"><i>Photo 8: Réseau d'assainissement</i></p>
<b>Accessibilité des WC, douches, DLM/ Points d'eau</b>	<input checked="" type="checkbox"/> N'existe pas
<b>Gestion, exploitation, entretien et maintenance</b>	<input checked="" type="checkbox"/> Non-opérationnelle
<input checked="" type="checkbox"/> Il existe une expertise locale capable d'effectuer les réparations nécessaires au besoin <input checked="" type="checkbox"/> Il n'existe pas de moyen concret pour couvrir les frais d'entretien et de maintenance	
<p><b>Autres données :</b></p> <p><u>Pour les formations sanitaires :</u></p> <p>→ Taux de fréquentation :</p> <ul style="list-style-type: none"> <li>• Nombre moyen de patients par semaine = <u>    </u> personnes ;</li> <li>• Nombre moyen de patients par mois = <u>1000 à 18000</u> personnes ;</li> <li>• Nombre moyen de patients par an = <u>    </u> personnes ;</li> </ul> <p>→ Nombre de personnel sanitaire = <u>5</u> personnes 2 Titulaires et 3 bénévoles</p> <p>→ Mode d'élimination des déchets médicaux : <input type="checkbox"/> Tri, <input type="checkbox"/> Incinération, <input checked="" type="checkbox"/> Enfouissement, <input type="checkbox"/> Aucun</p> <p>→ Site d'enfouissement ou d'incinération / incinérateur sécurisé ? <input checked="" type="checkbox"/> Oui, <input type="checkbox"/> Non</p> <div style="text-align: center;">

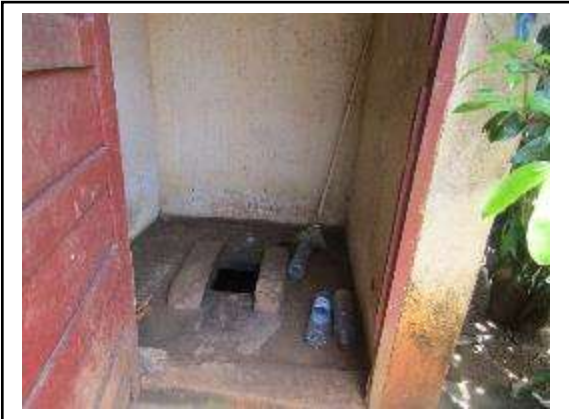
<p>Photo 1 : Etat de la fosse</p> </div> <div style="text-align: center;">

Éléments à observer sur terrain	État de fonctionnalité : photos	
<b>Infrastructure de latrine existante</b>	<input checked="" type="checkbox"/> Fonctionnelle	<input type="checkbox"/> Non fonctionnelle
<p>Points à voir :</p> <ul style="list-style-type: none"> <li>- <b>État de la fosse :</b> <ul style="list-style-type: none"> <li>(i) Type de fosse : <input checked="" type="checkbox"/> Fosse perdue, ou <input type="checkbox"/> fosse septique ;</li> <li>(ii) Profondeur de la fosse = <b>3 m</b> ;</li> <li>(iii) État de remplissage : <input type="checkbox"/> Inférieure à la moitié, <input type="checkbox"/> à moitié pleine, <input checked="" type="checkbox"/> plus de la moitié</li> <li>(iv) estimation de visu du niveau de la nappe phréatique = <b>20 m</b> ;</li> </ul> </li> <li>- <b>État de la dalle :</b> <ul style="list-style-type: none"> <li>(i) Type de dalle : <input type="checkbox"/> Artisanale en matériaux locaux (terre, bois, autres à préciser), ou <input checked="" type="checkbox"/> en béton (cimenté imperméable et lavable), <input type="checkbox"/> carrelé avec WC turc à siphon, ou chaise anglaise</li> </ul> </li> </ul>	<div style="text-align: center;">

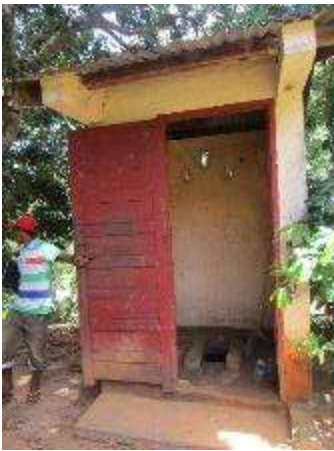
<p>Photo 3 : Etat des portes, murs et revêtements</p> </div> <div style="text-align: center;">

<p><b>Superstructure de latrine existante</b></p>	<input type="checkbox"/> Fonctionnelle	<input type="checkbox"/> Non fonctionnelle
<p>Points à voir ;</p> <ul style="list-style-type: none"> <li>- <b>États des murs et revêtements</b> <ul style="list-style-type: none"> <li>(i) Type de mur ; <input checked="" type="checkbox"/>Brique ou parpaing hourdé au mortier de ciment, <input type="checkbox"/> en matériaux de récupération (bouts de bois ficelé entre eux, tôle, plaque de planche amovible, autres à préciser)</li> <li>(ii) Type de revêtement : <input type="checkbox"/> Aucun, <input type="checkbox"/> Bâtard, <input type="checkbox"/> Bâtard avec peinture, <input type="checkbox"/> Enduit au mortier de ciment non peint, <input checked="" type="checkbox"/> Enduit au mortier de ciment avec peinture</li> </ul> </li> <li>- <b>États des portes</b> : <input checked="" type="checkbox"/> Fonctionnelles et récupérables, <input type="checkbox"/> Pourries</li> <li>- <b>État de la toiture</b> :           <ul style="list-style-type: none"> <li>(i) Type de toiture : <input type="checkbox"/> en matériaux local (toiture végétal), <input checked="" type="checkbox"/> en matériaux de construction reconnu (tôle ou tuiles).</li> <li>(ii) Type de charpente : <input type="checkbox"/> solution locale, <input checked="" type="checkbox"/> En bois dur.</li> <li>(iii) Etat de la toiture : <input checked="" type="checkbox"/>étanche, <input type="checkbox"/>Pas étanche</li> </ul> </li> </ul> <p>Estimation de visu des dimensions des compartiments          Longueur = 2, 50 m          Largeur = 1,90 m          Hauteur =2,50 m          Nombre de compartiments = 1</p>	<div style="text-align: center;">

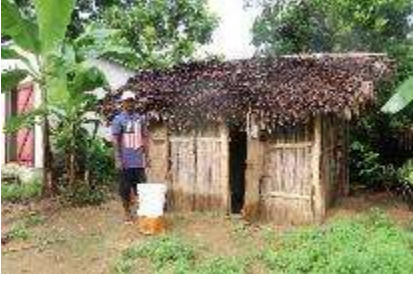
Éléments à observer sur terrain	État de fonctionnalité : photos
<p><b>Infrastructure de latrine existante</b></p> <p>Points à voir :</p> <ul style="list-style-type: none"> <li>- <b>État de la fosse :</b> <ul style="list-style-type: none"> <li>(i) Type de fosse : <input checked="" type="checkbox"/> Fosse perdue ;</li> <li>(ii) Profondeur de la fosse = <u> 3 </u> m ;</li> <li>(iii) État de remplissage : <input checked="" type="checkbox"/> à moitié pleine,</li> <li>(iv) estimation de visu du niveau de la nappe phréatique = <u> 7 </u> m ;</li> </ul> </li> <li>- <b>État de la dalle :</b> <ul style="list-style-type: none"> <li>(i) Type de dalle : <input checked="" type="checkbox"/> Artisanale en matériaux locaux (terre, bois, autres à préciser), cimenté imperméable</li> </ul> </li> </ul>	<p><input checked="" type="checkbox"/> Fonctionnelle</p>

<p><b>Photo 1 : Latrine du CSB Andemaka</b></p>

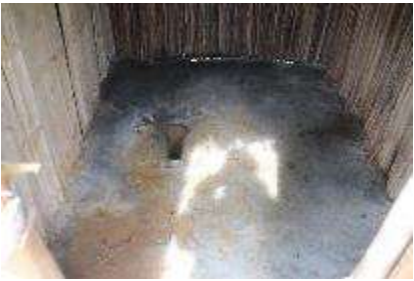
<p><b>Photo 2 : Dalle en béton imperméable</b></p>

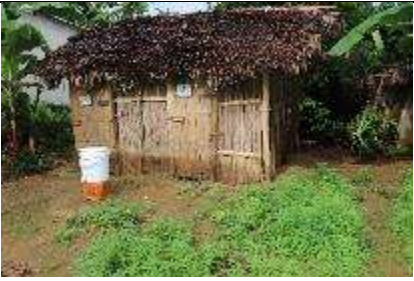
<p><b>Superstructure de latrine existante</b></p> <ul style="list-style-type: none"> <li>- <b>États des murs et revêtements*</b> <ul style="list-style-type: none"> <li>(i) Type de mur ; <input checked="" type="checkbox"/> en matériaux de récupération (bouts de bois ficelé entre eux, tôle, plaque de planche amovible, autres à préciser)</li> <li>(ii) Type de revêtement : <input checked="" type="checkbox"/> Aucun,</li> </ul> </li> <li>- <b>États des portes :</b> <input checked="" type="checkbox"/> Fonctionnelles et récupérables</li> <li>- <b>État de la toiture :</b> <ul style="list-style-type: none"> <li>(i) Type de toiture : <input checked="" type="checkbox"/> en matériaux local (toiture végétal),</li> <li>(ii) Type de charpente : <input checked="" type="checkbox"/> solution locale</li> <li>(iii) Etat de la toiture : <input checked="" type="checkbox"/> Pas étanche</li> </ul> </li> </ul>	<p><input checked="" type="checkbox"/> Non fonctionnelle</p>

<p><b>Photo 3 : Mur en Falafa et toiture végétal (Vano)</b></p>

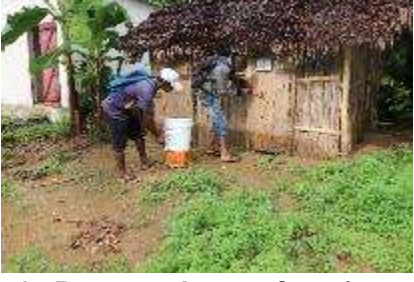
<p><b>Photo 4 : Porte en bonne fonctionnement</b></p>

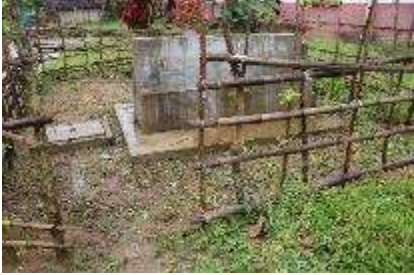
<p><b>Photo 6 : infra sanitaire</b></p>

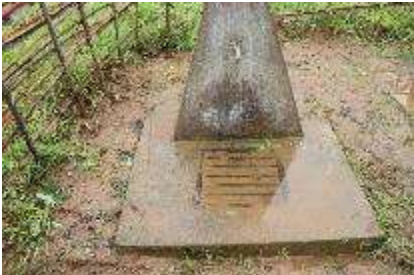
<p><b>Photo 7 : borne fontaine</b></p>

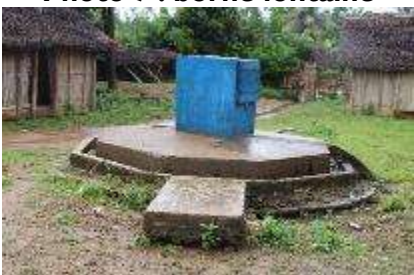
<p><b>Photo 8: forage</b></p>

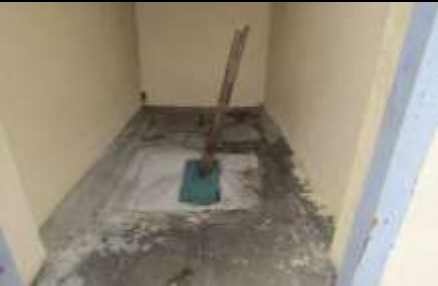
Éléments à observer sur terrain	État de fonctionnalité : photos
<p><b>Infrastructure de latrine existante</b></p> <p>- <b>État de la fosse :</b></p> <p>(i) Type de fosse : <input checked="" type="checkbox"/> Fosse perdue ;</p> <p>(ii) Profondeur de la fosse = 2,5 m ;</p> <p>(iii) État de remplissage : <input checked="" type="checkbox"/> plus de la moitié</p> <p>(iv) estimation de visu du niveau de la nappe phréatique = 7 m ;</p> <p>- <b>État de la dalle :</b></p> <p>(i) Type de dalle <input checked="" type="checkbox"/> en béton (cimenté imperméable et lavable)</p>	<p><input checked="" type="checkbox"/> Fonctionnelle</p>

<p>Photo 1 : état de l'intérieur de la latrine existante (dalle)</p>
<p><b>Superstructure de latrine existante</b></p> <p>- <b>États des murs et revêtements</b></p> <p>(i) Type de mur ; <input checked="" type="checkbox"/> Parpaing hourdé au mortier de ciment,</p> <p>(ii) Type de revêtement <input checked="" type="checkbox"/> Enduit au mortier de ciment avec peinture</p> <p>- <b>États des portes :</b> <input checked="" type="checkbox"/> Pourries</p> <p>- <b>État de la toiture :</b></p> <p>(i) Type de toiture <input checked="" type="checkbox"/> en matériaux de construction reconnu (tôle ou tuiles).</p> <p>(ii) Type de charpente : <input checked="" type="checkbox"/> En bois dur.</p> <p>(iii) Etat de la toiture : <input checked="" type="checkbox"/> étanche,</p> <p>Estimation de visu des dimensions des compartiments</p> <p>Longueur = 5 m</p> <p>Largeur = 2,25 m</p> <p>Hauteur = 2,50 m</p> <p>Nombre de compartiments = 3</p>	<p><input checked="" type="checkbox"/> Fonctionnelle</p>

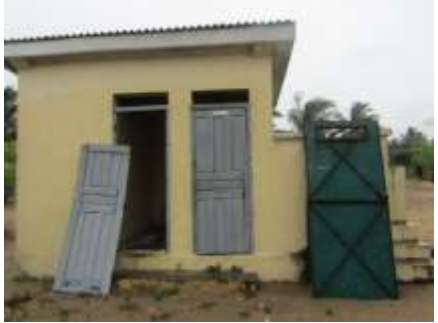
<p>Photo 2 : Superstructure de latrine</p>

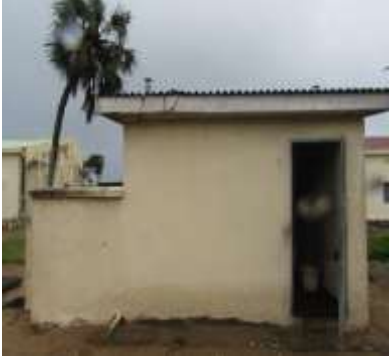
<p>Photo 3 : WC réservé aux patients</p>

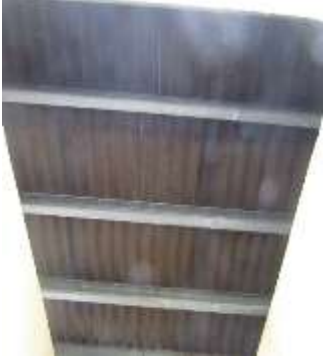
<p>Photo 4 : Etat de la toiture</p>

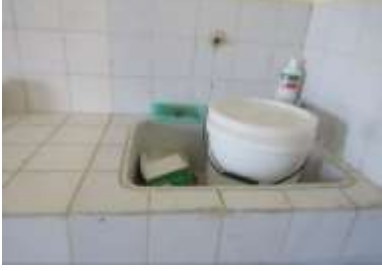
Éléments à observer sur terrain	État de fonctionnalité : photos	
<p><u>1<sup>ère</sup> série d'observation</u></p> <p><input checked="" type="checkbox"/> Plomberie dégradée (remplacement obligatoire)</p> <p><u>2<sup>ème</sup> série d'observation</u></p> <p><input checked="" type="checkbox"/> Ouvrage / institution connectée à un réseau d'AEP local bénéficiant jusqu'à l'intérieur de l'établissement</p> <p><input checked="" type="checkbox"/> Institution utilisant un point d'eau collectif installé dans sa cour (borne fontaine, DLM, ou lavoir alimenté par système d'AEP, ou puits / forages équipé d'un PMH) → DLM et forages équipé d'un PMH</p>

<p>Photo 5 : Plomberie dégradée</p>

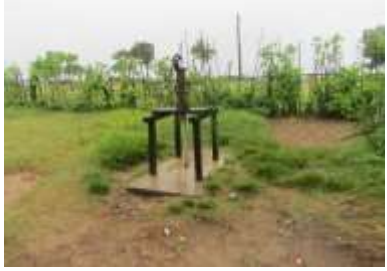
<p>Photo 6 : FPMH existant</p>
<p><b>Superstructure de douche existante</b></p> <p><input checked="" type="checkbox"/> Il existe une douche fonctionnelle au niveau de l'institution</p> <p>Type d'installation : <input checked="" type="checkbox"/> bâtiment en dur,</p> <p>Estimation de visu des dimensions des compartiments</p> <p>Longueur = 3 m</p> <p>Largeur = 1,25 m</p> <p>Hauteur = 2,50 m</p> <p>Nombre de compartiments de douche = 1</p>	<p><input checked="" type="checkbox"/> Fonctionnelle</p>

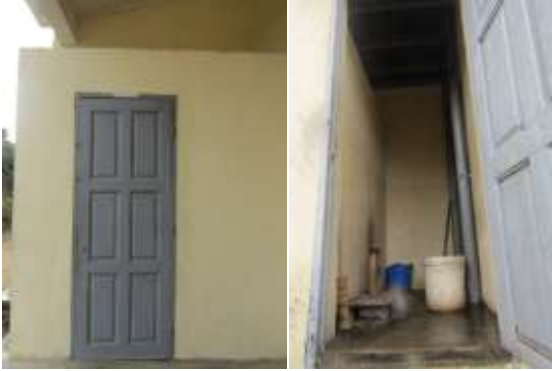
<p>Photo 7 : Douche existante (extérieur et intérieur)</p>

<p><b>Autres commentaires :</b></p> <p>Il n'existe qu'une seule douche utilisée à la fois par le personnel soignant et les patients du CSB.</p>

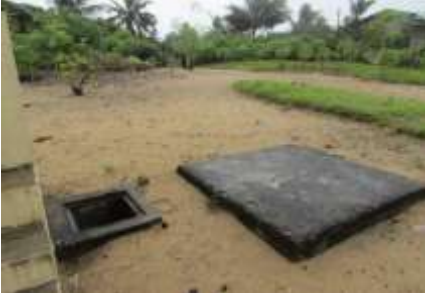
<p><b>Drainage – évacuation des eaux usées</b></p> <p><input checked="" type="checkbox"/> Il existe un puisard pour acheminement des eaux usées</p>	<p><input checked="" type="checkbox"/> Fonctionnel</p>

<p>Photo 8 : Puisard pour évacuer l'eau usée</p>	
<p><b>Accessibilité des WC, douches, DLM/ Points d'eau</b></p>	<p><input checked="" type="checkbox"/> N'existe pas</p>	
<p><b>Gestion, exploitation, entretien et maintenance</b></p> <p><input checked="" type="checkbox"/> Il existe un plan d'entretien bien défini pour assurer la durabilité de l'ouvrage</p> <p><input checked="" type="checkbox"/> Il existe une expertise locale capable d'effectuer les réparations nécessaires au besoin</p> <p><input checked="" type="checkbox"/> Il n'existe pas de moyen concret pour couvrir les frais d'entretien et de maintenance</p>	<p><input checked="" type="checkbox"/> Opérationnelle</p>

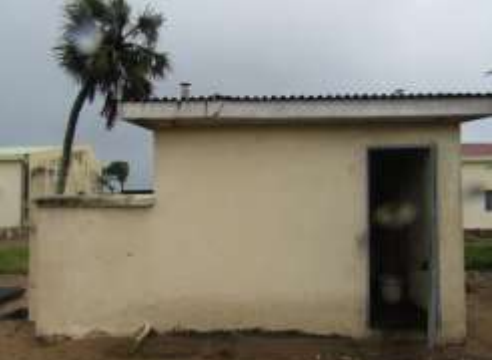
Éléments à observer sur terrain	État de fonctionnalité : photos
Photo 10 : Latrine au sein de CSB II Andovoranto	
<p><b>Autres données :</b></p> <p><u>Pour les formations sanitaires :</u></p> <p>→ Taux de fréquentation :</p> <ul style="list-style-type: none"> <li>• Nombre moyen de patients par semaine = 28 personnes ;</li> <li>• Nombre moyen de patients par mois = 220 personnes ;</li> <li>• Nombre moyen de patients par an = 1439 personnes ;</li> </ul> <p>→ Nombre de personnel sanitaire = 3 personnes</p> <p>→ Mode d'élimination des déchets médicaux : <input checked="" type="checkbox"/> Tri, <input checked="" type="checkbox"/> Incinération,</p> <p>→ Déchet produit = 10 Kg/semaines</p> <p>→ Site d'enfouissement ou d'incinération / incinérateur sécurisé ? <input checked="" type="checkbox"/> Non</p>

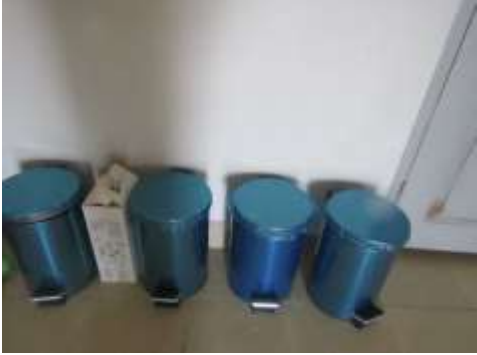
<p>Photo 11 : poubelles de tri des déchets médicaux</p>

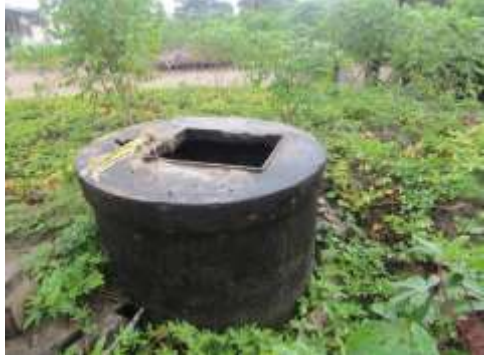
<p>Photo 12 : Incinérateur des déchets médicaux</p>

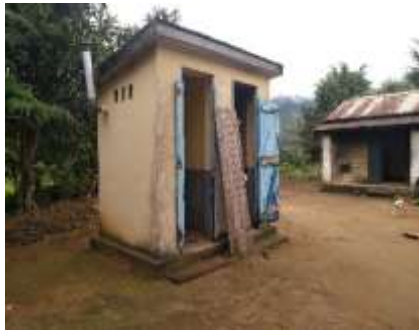
Éléments observés sur terrain	État de fonctionnalité : photos
<p><b>Infrastructure de latrine existante</b></p> <ul style="list-style-type: none"> <li>- <b>État de la fosse :</b> <ul style="list-style-type: none"> <li>(i) Type de fosse : <input checked="" type="checkbox"/> Fosse perdue ;</li> <li>(ii) Profondeur de la fosse = 5m ;</li> <li>(iii) État de remplissage : <input checked="" type="checkbox"/> Inférieure à la moitié,</li> <li>(iv) estimation de visu du niveau de la nappe phréatique = 15m ;</li> </ul> </li> <li>- <b>État de la dalle :</b> <ul style="list-style-type: none"> <li>(i) Type de dalle <input checked="" type="checkbox"/> en béton (cimenté imperméable et lavable),</li> </ul> </li> </ul>	<p><input checked="" type="checkbox"/> Non fonctionnelle</p>

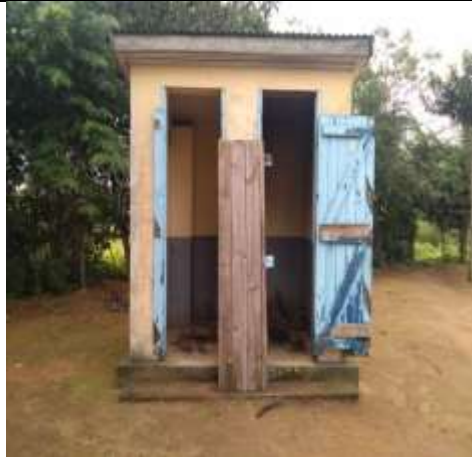
<p><b>Superstructure de latrine existante</b></p> <p>Points à voir ;</p> <ul style="list-style-type: none"> <li>- <b>États des murs et revêtements</b> <ul style="list-style-type: none"> <li>(i) Type de mur ; <input checked="" type="checkbox"/> Brique ou parpaing hourdé au mortier de ciment,</li> <li>(ii) Type de revêtement : <input checked="" type="checkbox"/> Enduit au mortier de ciment avec peinture</li> </ul> </li> <li>- <b>États des portes :</b> <input checked="" type="checkbox"/> Pourries</li> <li>- <b>État de la toiture :</b> <ul style="list-style-type: none"> <li>(i) Type de toiture : <input checked="" type="checkbox"/> en matériaux de construction reconnu (tôle ou tuiles).</li> <li>(ii) Type de charpente : <input checked="" type="checkbox"/> En bois dur.</li> <li>(iii) Etat de la toiture : <input checked="" type="checkbox"/> étanche</li> </ul> </li> </ul> <p>Estimation de visu des dimensions des compartiments</p> <p>Longueur =2,50m Largeur =2,50m Hauteur =3m</p> <p>Nombre de compartiments = 2</p>	<p><input checked="" type="checkbox"/> Non fonctionnelle</p>

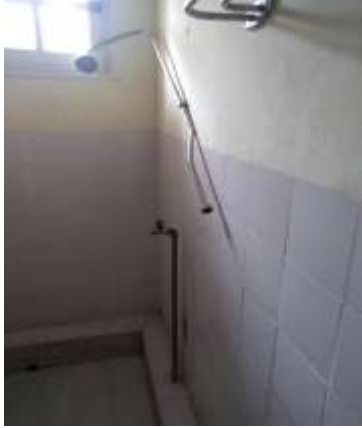
Éléments observés sur terrain	État de fonctionnalité : photos
<p><u>1<sup>ère</sup> série d'observation</u></p> <p><input checked="" type="checkbox"/> Plomberie dégradée (remplacement obligatoire)</p> <p><u>2<sup>ème</sup> série d'observation</u></p> <p><input checked="" type="checkbox"/> Institution utilisant un point d'eau collectif installé dans sa cour → Branchement Social (RANO WASH FY19)</p>

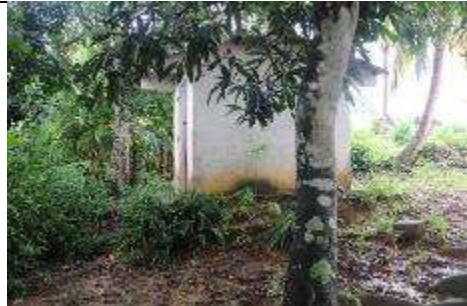
Éléments à observer sur terrain	État de fonctionnalité : photos
<b>Infrastructure de latrine existante</b>	<input checked="" type="checkbox"/> Fonctionnelle
Points à voir : <ul style="list-style-type: none"> <li>- <b>État de la fosse :</b> <ul style="list-style-type: none"> <li>(i) Type de fosse : <input checked="" type="checkbox"/> Fosse perdue,</li> <li>(ii) Profondeur de la fosse = 4 <u>  </u> m ;</li> <li>(iii) État de remplissage : <input checked="" type="checkbox"/> plus de la moitié</li> <li>(iv) estimation de visu du niveau de la nappe phréatique = <u>  </u> 13 <u>  </u> m ;</li> </ul> </li> <li>- <b>État de la dalle :</b> <ul style="list-style-type: none"> <li>(i) Type de dalle : <input checked="" type="checkbox"/> en béton (cimenté imperméable et lavable)</li> </ul> </li> </ul>	
<b>Superstructure de latrine existante</b>	<input checked="" type="checkbox"/> Fonctionnelle
Points à voir ; <ul style="list-style-type: none"> <li>- <b>États des murs et revêtements</b> <ul style="list-style-type: none"> <li>(i) Type de mur ; <input checked="" type="checkbox"/> Brique ou parpaing hourdé au mortier de ciment</li> <li>(ii) Type de revêtement : <input checked="" type="checkbox"/> Bâtard avec peinture,</li> </ul> </li> <li>- <b>États des portes :</b> <input checked="" type="checkbox"/> Fonctionnelles et récupérables</li> <li>- <b>État de la toiture :</b> <ul style="list-style-type: none"> <li>(i) Type de toiture : <input checked="" type="checkbox"/> en matériaux de construction reconnu (tôle ou tuiles).</li> <li>(ii) Type de charpente : <input checked="" type="checkbox"/> En bois dur.</li> <li>(iii) Etat de la toiture : <input checked="" type="checkbox"/> étanche,</li> </ul> </li> </ul> Estimation de visu des dimensions des compartiments Longueur = 1m50 Largeur = 2m Hauteur = 2m Nombre de compartiments = <u>  </u> 2 <u>  </u> mixtes

<p><i>Photo 1: Latrine du CSB Lokomby</i></p>

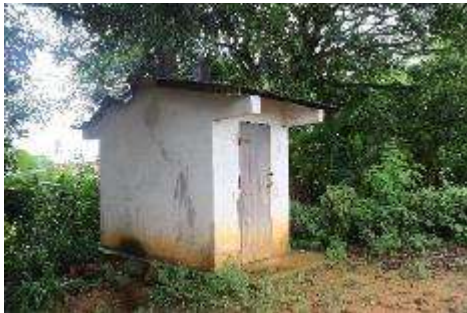
<p><i>Photo 2: porte en bois et toiture en tôle</i></p>

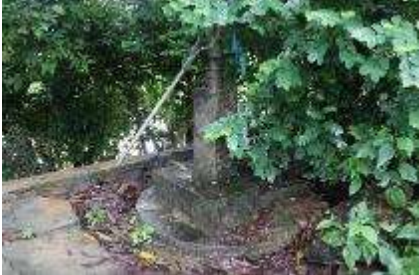
<p>Photo 3: ancienne pompe à motrice humaine</p>

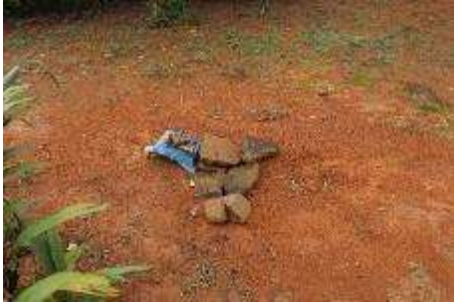
<p>Photo 4: Branchement en cours de finalisation</p>
<b>Superstructure de douche existante</b>	
<input checked="" type="checkbox"/> Il n'existe pas de douche fonctionnelle au niveau de l'institution	
<b>Drainage – évacuation des eaux usées</b>	<input checked="" type="checkbox"/> Drainage inexistant
<b>Accessibilité des WC, douches, DLM/ Points d'eau</b>	<input checked="" type="checkbox"/> N'existe pas
<b>Gestion, exploitation, entretien et maintenance</b>

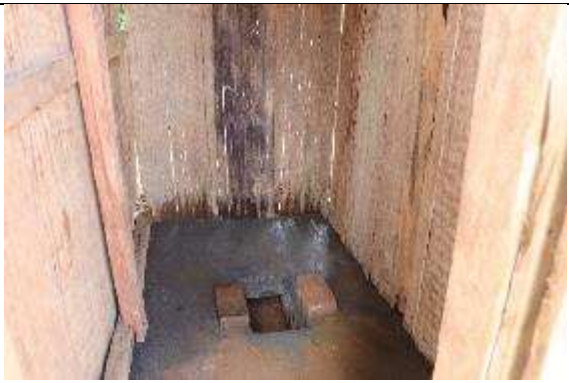
<p><i>Photo 1: dalle cimenté imperméable</i></p>
<p><b>Superstructure de latrine existante</b></p> <p>Points à voir ;</p> <ul style="list-style-type: none"> <li>- <b>États des murs et revêtements</b> <ul style="list-style-type: none"> <li>(i) Type de mur ; <input checked="" type="checkbox"/> en matériaux de récupération (bouts de bois ficelé entre eux, tôle, plaque de planche amovible, autres à préciser)</li> <li>(ii) Type de revêtement : <input checked="" type="checkbox"/> Aucun,</li> </ul> </li> <li>- <b>États des portes</b> : <input checked="" type="checkbox"/> Fonctionnelle,</li> <li>- <b>État de la toiture :</b> <ul style="list-style-type: none"> <li>(i) Type de toiture : <input checked="" type="checkbox"/> en matériaux de construction reconnu (tôle ou tuiles).</li> <li>(ii) Type de charpente : <input checked="" type="checkbox"/> En bois dur.</li> <li>(iii) Etat de la toiture : <input checked="" type="checkbox"/> Pas étanche</li> </ul> </li> </ul> <p>Estimation de visu des dimensions des compartiments</p> <p>Longueur = 2m          Largeur = 1m          Hauteur = 2m</p> <p>Nombre de compartiments = 02 non distincts</p>	<p><input checked="" type="checkbox"/> Fonctionnelle</p>

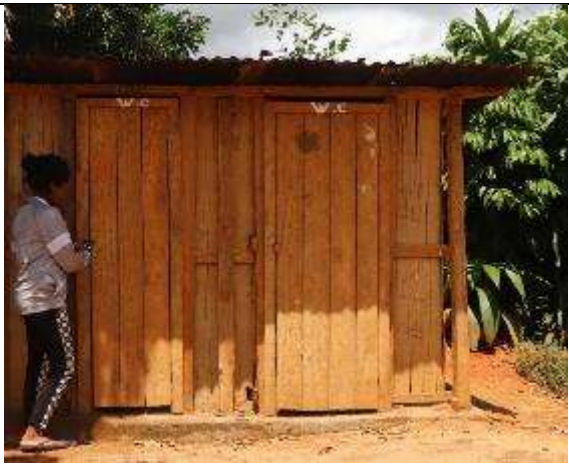
<p><i>Photo 2: mur en bois</i></p>

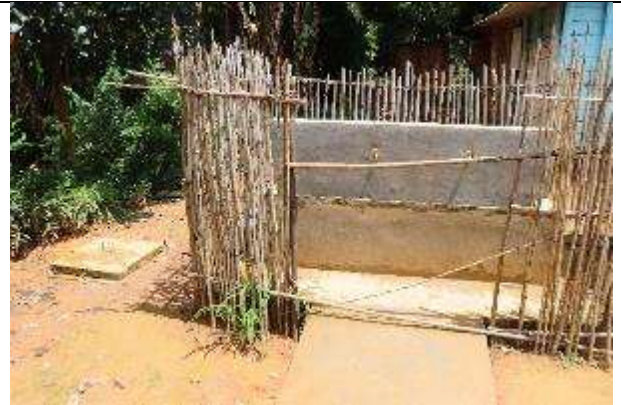
Photo 3: DLM avec Plomberie en bon état

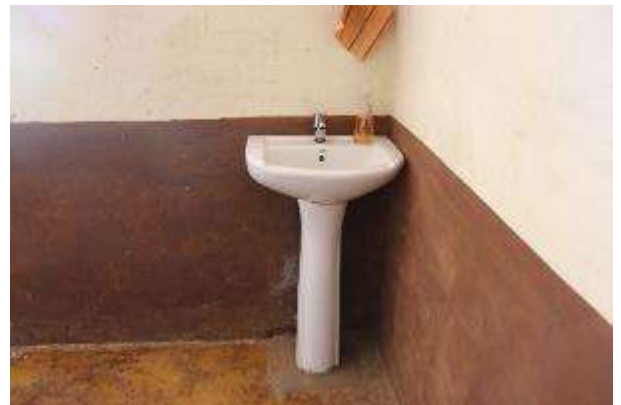
Photo 3: Lave main à l'intérieur du CSB

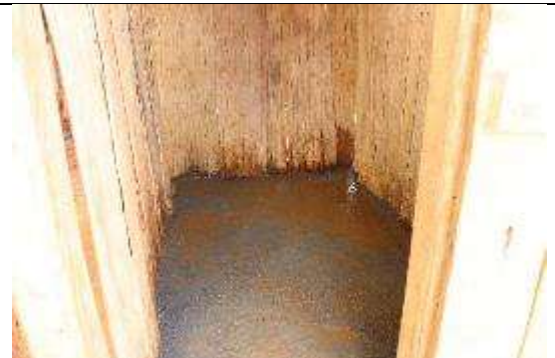
Photo 4: intérieur de la douche

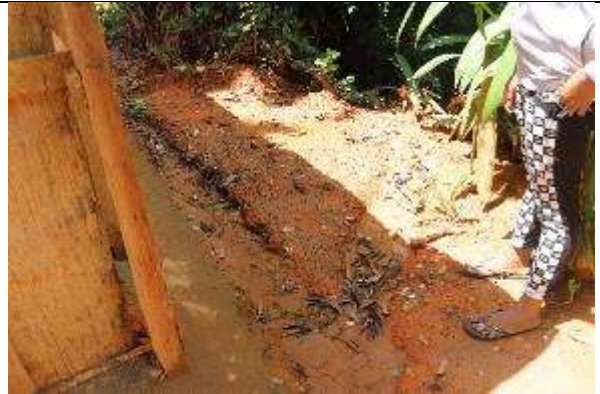
Photo 6 : réseau d'assainissement

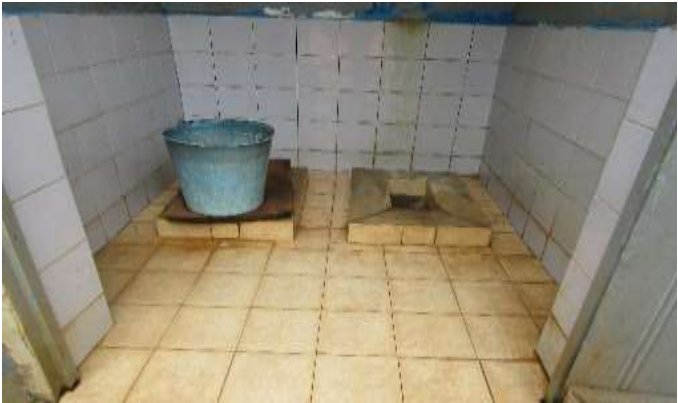
<p>Photo 1 : Etat de la fosse</p> </div> <div data-bbox="756 1234 1474 1816" style="border: 1px solid black; padding: 5px; text-align: center;">

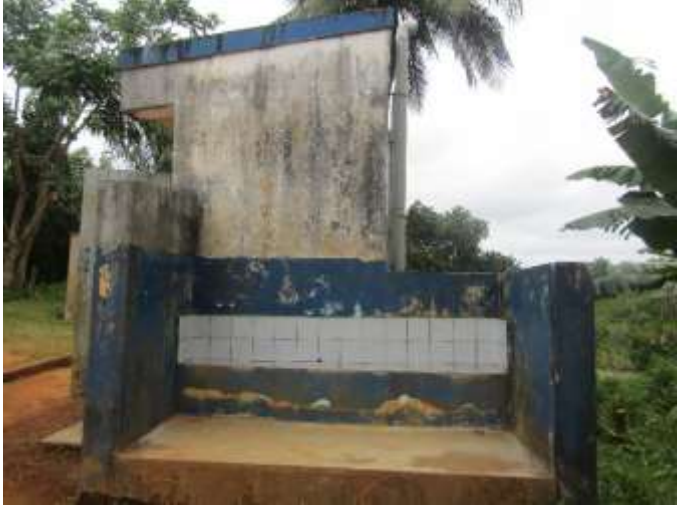
<p>Photo 2 : Latrines d'EPP Ambarimilambana</p> </div>

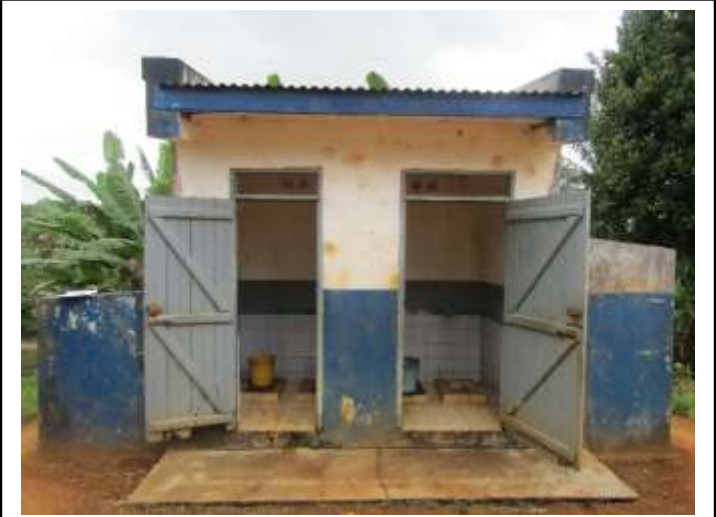
<p><b>Superstructure de latrine existante</b></p>	<input checked="" type="checkbox"/> Fonctionnelle	<input type="checkbox"/> Non fonctionnelle
<p>Points à voir ;</p> <ul style="list-style-type: none"> <li>- <b>États des murs et revêtements</b> <ul style="list-style-type: none"> <li>(i) Type de mur ; <input checked="" type="checkbox"/> Brique ou parpaing hourdé au mortier de ciment, <input type="checkbox"/> en matériaux de récupération (bouts de bois ficelé entre eux, tôle, plaque de planche amovible, autres à préciser)</li> <li>(ii) Type de revêtement : <input type="checkbox"/> Aucun, <input type="checkbox"/> Bâtard, <input type="checkbox"/> Bâtard avec peinture, <input type="checkbox"/> Enduit au mortier de ciment non peint, <input checked="" type="checkbox"/> Enduit au mortier de ciment avec peinture</li> </ul> </li> <li>- <b>États des portes :</b> <input checked="" type="checkbox"/> Fonctionnelles et récupérables, <input type="checkbox"/> Pourries</li> <li>- <b>État de la toiture :</b> <ul style="list-style-type: none"> <li>(i) Type de toiture : <input type="checkbox"/> en matériaux local (toiture végétal), <input checked="" type="checkbox"/> en matériaux de construction reconnu (tôle ou tuiles).</li> <li>(ii) Type de charpente : <input type="checkbox"/> solution locale, <input checked="" type="checkbox"/> En bois dur.</li> <li>(iii) Etat de la toiture : <input checked="" type="checkbox"/> étanche, <input type="checkbox"/> Pas étanche</li> </ul> </li> </ul> <p>Estimation de visu des dimensions des compartiments          Longueur = 3m          Largeur = 1, 55 m          Hauteur = 2, 50 m          Nombre de compartiments = 2</p>

<p>Photo 3 : Etat des murs et revêtements</p>

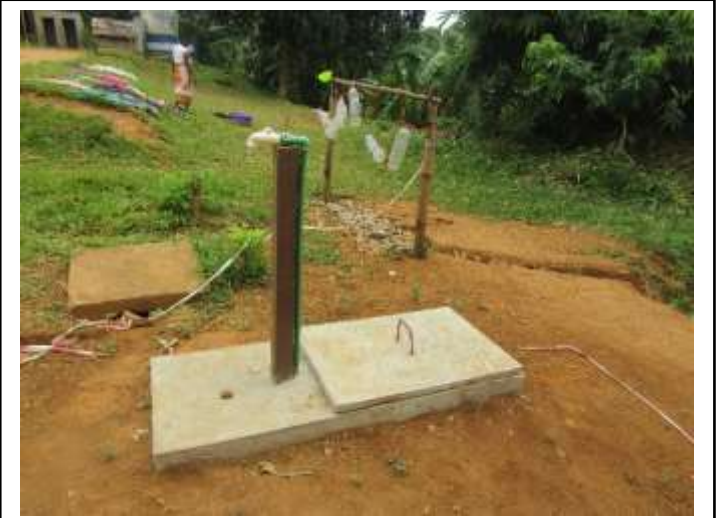
<p>Photo 4 : Borne fontaine</p>

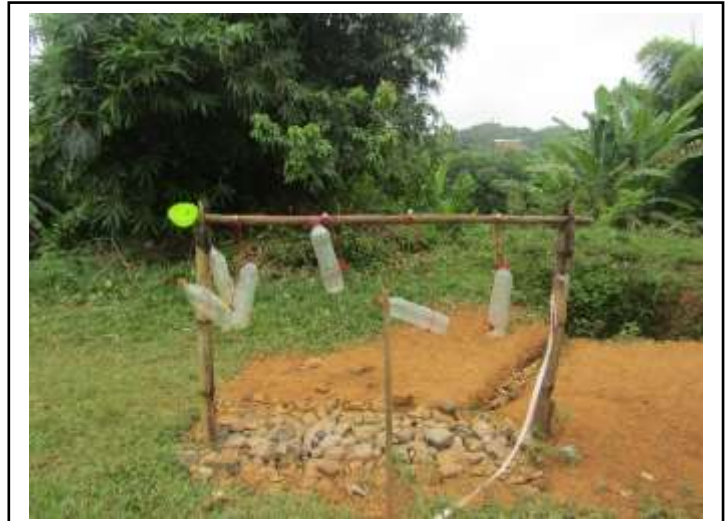
Photo 5 : Tippy tap

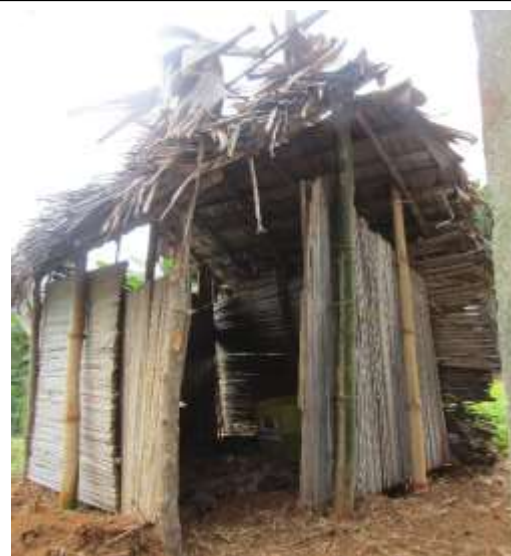
Photo 6 : Douche provisoire
