## **RANO WASH**

Rural Access to New Opportunities  
in Water, Sanitation, And Hygiene, Madagascar

# Environmental Screening Form (ESF)

WASH Friendly Institutions - Nudges

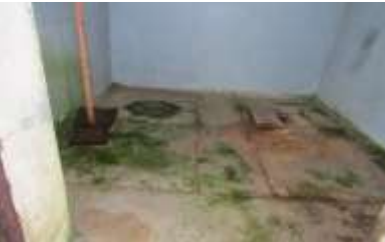
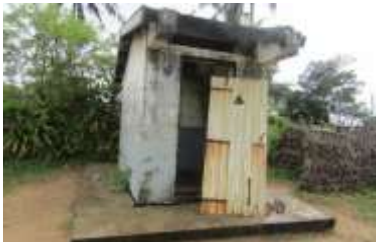
</div> <p>Photo 1 : Dalle en béton et lavable      Photo 2 : Latrine</p>

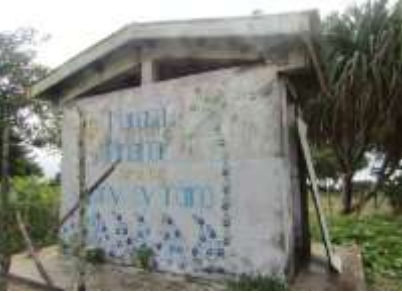
</div> <p>Photo 3 : Superstructures de latrine</p> <div style="display: flex; justify-content: center; align-items: center;">

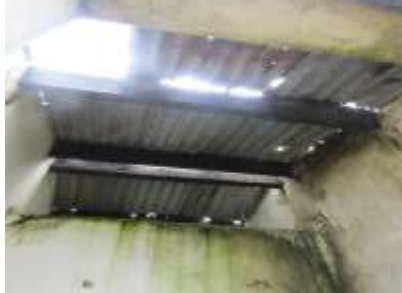
</div> <p>Photo 4 : Toiture perméable avec charpente en bois dur</p>

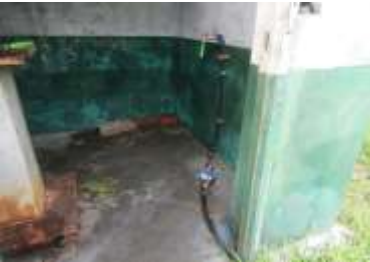
</div> <p>Photo 6 : Branchement d'eau au niveau de l'EPP</p>

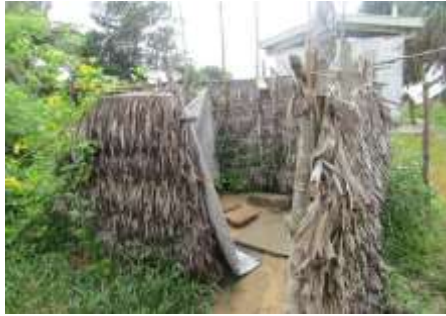
<p>Photo 7 : Douche provisoire</p>
<b>Drainage – évacuation des eaux usées</b>	<input checked="" type="checkbox"/> Non fonctionnel
<b>Accessibilité des WC, douches, DLM/ Points d'eau</b>	<input checked="" type="checkbox"/> N'existe pas
<b>Gestion, exploitation, entretien et maintenance</b>	<input checked="" type="checkbox"/> Opérationnelle
<input checked="" type="checkbox"/> Il existe un comité prenant en charge les coûts de l'entretien et de la maintenance (comité scolaire WASH, ou comité d'hygiène pour les CSBs) <input checked="" type="checkbox"/> Il existe un comité mais pas encore de plan de gestion des ouvrages à long termes <input checked="" type="checkbox"/> Il existe une expertise locale capable d'effectuer les réparations nécessaires au besoin

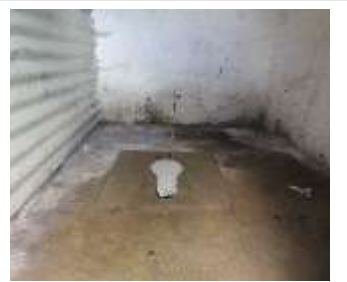
<p>Photo 1 : Etat de la fosse</p> </div> <div style="width: 50%; text-align: center;">

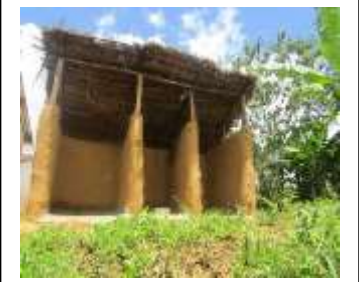
<p>Photo 2 : Pissoirs</p> </div> <div style="width: 50%; text-align: center;">

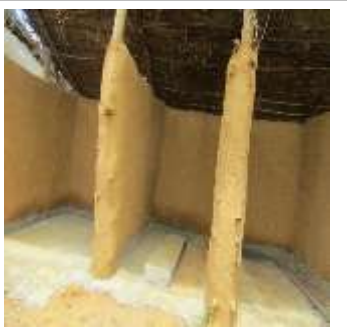
<p>Photo 3 : Infrastructure des latrines</p> </div> <div style="width: 50%; text-align: center;">

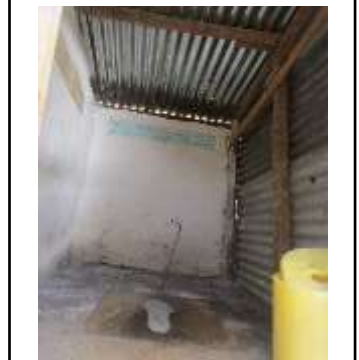
<p>Photo 6 : Etat de la toiture</p> </div> </div>

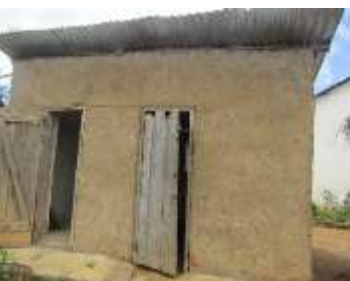
<p>Photo 4 : Etat des portes</p> </div> <div style="width: 50%; text-align: center;">

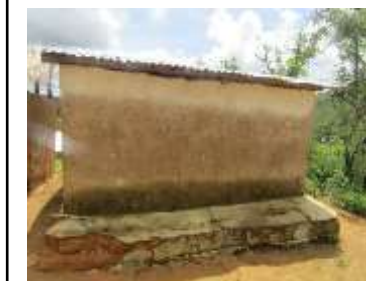
<p>Photo 5 : Etat des murs et revêtements</p> </div> </div>

<p>Largeur = 2,50m Hauteur = 2m Nombre de compartiments =2</p>	
<p><b>Equipements existants</b> (au niveau de l'institution mais pas seulement les infras sanitaires)</p>	<p><input checked="" type="checkbox"/> Fonctionnel</p>
<p><u>1<sup>ère</sup> série d'observation</u> <input checked="" type="checkbox"/> Plomberie en bon état (tuyauteries et accessoires incluant la robinetterie encore utilisés)</p> <p><u>2<sup>ème</sup> série d'observation</u> <input checked="" type="checkbox"/> Ouvrage / institution connectée à un réseau d'AEP local bénéficiant jusqu'à l'intérieur de l'établissement <input checked="" type="checkbox"/> Institution utilisant un point d'eau collectif installé dans sa cour (borne fontaine, DLM, ou lavoir alimenté par système d'AEP, ou puits / forages équipé d'un PMH) → Borne Fontaine</p>	<div style="text-align: center;">

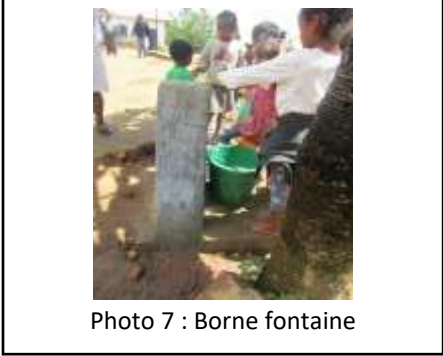
<p>Photo 7 : Borne fontaine</p> </div>
<p><b>Superstructure de douche existante</b></p>	<p><input checked="" type="checkbox"/> Fonctionnelle</p>

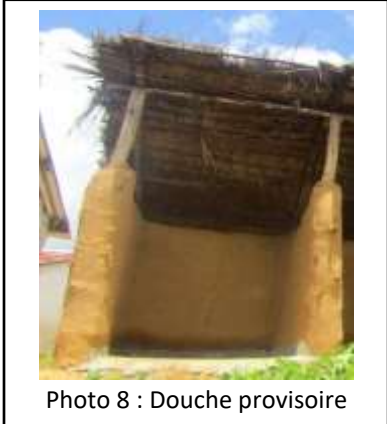
<p><input checked="" type="checkbox"/> Il existe une douche fonctionnelle au niveau de l'institution <input checked="" type="checkbox"/> Installation provisoire (solution locale),</p> <p>Estimation de visu des dimensions des compartiments Longueur = 2m Largeur = 2m Hauteur = 2m Nombre de compartiments de douche = 1 Pas de porte</p>	<div style="text-align: center;">

<p>Photo 8 : Douche provisoire</p> </div>
<p><b>Drainage – évacuation des eaux usées</b></p>	<p><input checked="" type="checkbox"/> Drainage inexistant</p>
<p><b>Accessibilité des WC, douches, DLM/ Points d'eau</b></p>	<p><input checked="" type="checkbox"/> N'existe pas</p>
<p><b>Gestion, exploitation, entretien et maintenance</b></p>	<p><input checked="" type="checkbox"/> Opérationnelle</p>
<p><input checked="" type="checkbox"/> Il existe un comité prenant en charge les coûts de l'entretien et de la maintenance (<u>comité scolaire WASH</u>, ou comité d'hygiène pour les CSB) <input checked="" type="checkbox"/> Il existe un comité mais pas encore de plan de gestion des ouvrages à long termes <input checked="" type="checkbox"/> Il existe une expertise locale capable d'effectuer les réparations nécessaires au besoin <input checked="" type="checkbox"/> Il n'existe pas de moyen concret pour couvrir les frais d'entretien et de maintenance</p>	<div style="text-align: center;">

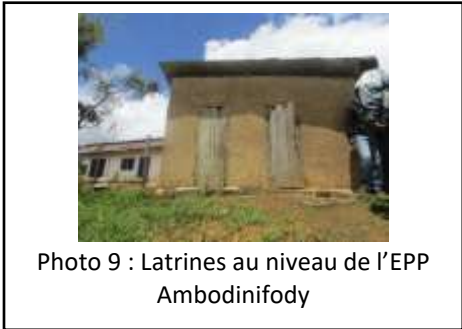
<p>Photo 9 : Latrines au niveau de l'EPP Ambodinifody</p> </div>

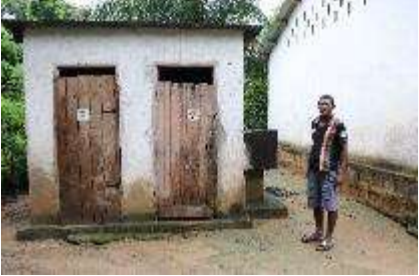
<p><i>Photo 1: Latrine de l'EPP Andemaka</i></p>

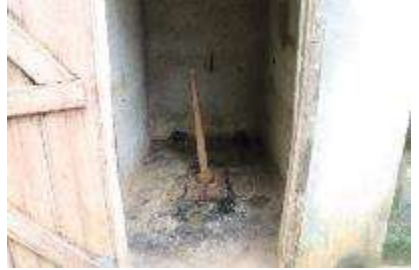
<p><i>Photo 2: Dalle cimenté imperméable</i></p>
<p><b>Superstructure de latrine existante</b></p> <p><input checked="" type="checkbox"/> Non fonctionnelle</p> <p>Points à voir ;</p> <p>- <b>États des murs et revêtements</b></p> <p>(i) Type de mur ; <input checked="" type="checkbox"/> Brique ou parpaing hourdé au mortier de ciment</p> <p>(ii) Type de revêtement : <input checked="" type="checkbox"/> Enduit au mortier de ciment avec peinture</p> <p>- <b>États des portes :</b> <input checked="" type="checkbox"/> Fonctionnelles et récupérables,</p> <p>- <b>État de la toiture :</b></p> <p>(i) Type de toiture : <input checked="" type="checkbox"/> en matériaux de construction reconnu (tôle ou tuiles).</p> <p>(ii) Type de charpente : <input checked="" type="checkbox"/> En bois dur.</p> <p>(iii) Etat de la toiture : <input checked="" type="checkbox"/> étanche,</p>

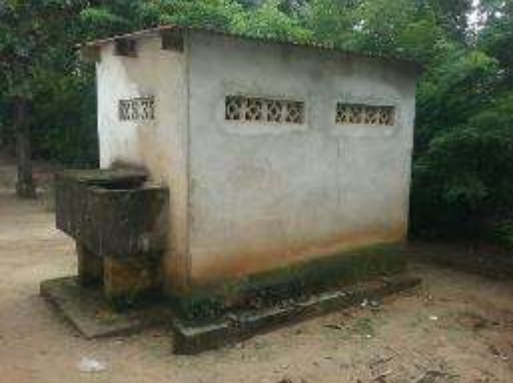
<p><i>Photo 3: Mur en parpaing</i></p>

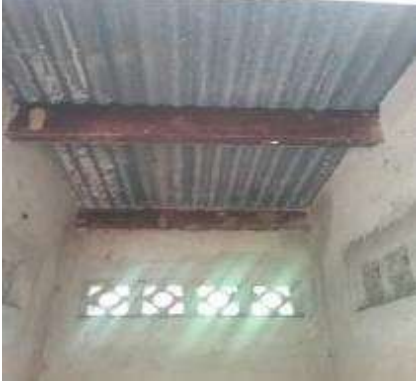
<p style="text-align: center;"><b>Photo 4 : Toiture en tôle et charpente en bois dur</b></p>
<b>Equipements de plomberie existants</b> <u>1ère série d'observation</u> <input checked="" type="checkbox"/> Plomberie dégradée (remplacement obligatoire) <u>2ème série d'observation</u> <input checked="" type="checkbox"/> Ouvrage / institution connectée à un réseau d'AEP local bénéficiant jusqu'à l'intérieur de l'établissement	<div style="display: flex; justify-content: space-around;"> <div style="text-align: center;">

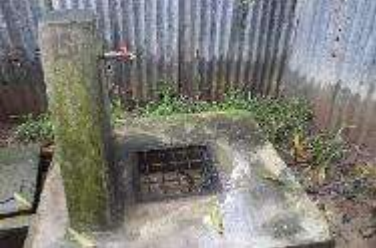
<p><b>Photo 3 : robinet en bonne état</b></p> </div> <div style="text-align: center;">

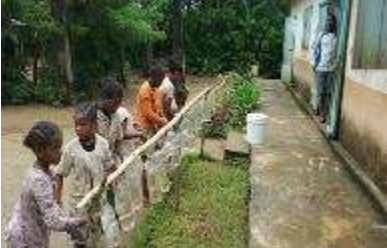
<p><b>Photo 7 : Tippy tap</b></p> </div> </div> <div style="display: flex; justify-content: space-around; margin-top: 10px;"> <div style="text-align: center;">

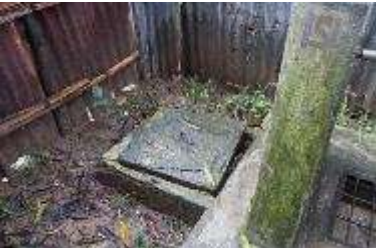
<p><b>Photo 4 : compteur</b></p> </div> <div style="text-align: center;">

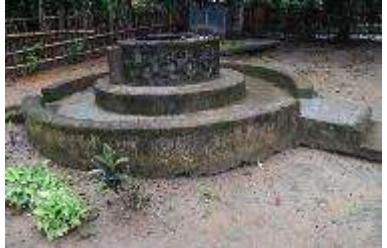
<p><b>Photo 8: ancien forage non-fonctionnel</b></p> </div> </div> <div style="text-align: center; margin-top: 10px;">

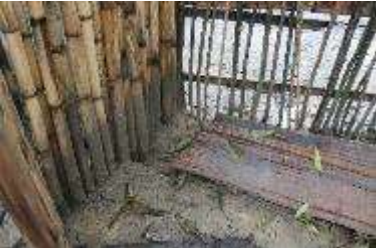
<p><b>Photo 4 : Puisard</b></p> </div>

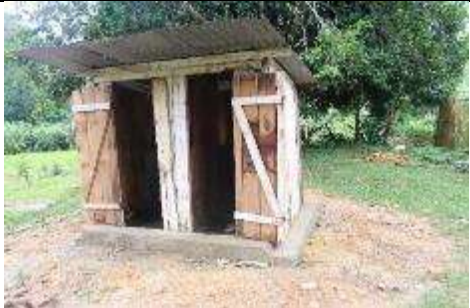
<p><i>Photo 1: Latrine fonctionnelle</i></p>

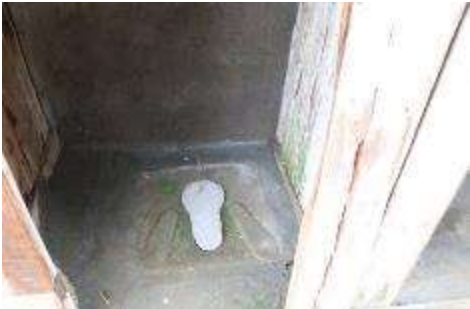
<p><i>Photo 2: Dalle cimenté imperméable et lavable</i></p> </div>

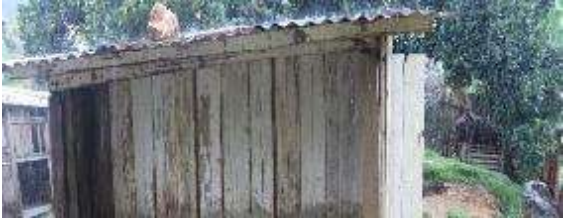
<p><i>Photo 4: Toiture en tôle et charpente en bois local</i></p> </div>

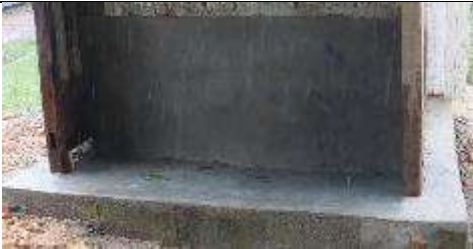
Éléments à observer sur terrain	État de fonctionnalité : photos	
<p>Longueur =4m Largeur =3m Hauteur =2m20 Nombre de compartiments = _ 02 non distincts et pissoires</p>

<p><i>Photo 5: Pissier en cours de construction</i></p>	
<p><b>Équipements existants</b> (au niveau de l'institution mais pas seulement les infra sanitaires)</p>	<p><input checked="" type="checkbox"/> Fonctionnel</p>	
<p><u>1<sup>ère</sup> série d'observation</u> <input checked="" type="checkbox"/> Plomberie réparable (présentant quelques fuites mais encore globalement fonctionnel) <u>2<sup>ème</sup> série d'observation</u> <input checked="" type="checkbox"/> Ouvrage / institution connectée à un réseau d'AEP local bénéficiant jusqu'à l'intérieur de l'établissement <input checked="" type="checkbox"/> Institution utilisant un point d'eau collectif installé dans sa cour (borne fontaine, DLM, ou lavoir alimenté par système d'AEP, ou puits / forages équipé d'un PMH) → Infra à préciser <b>DLM</b></p>

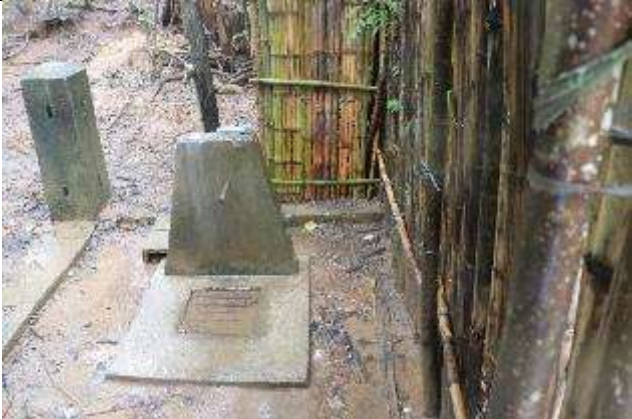
<p><i>Photo 6: Plomberie dégradée</i></p>

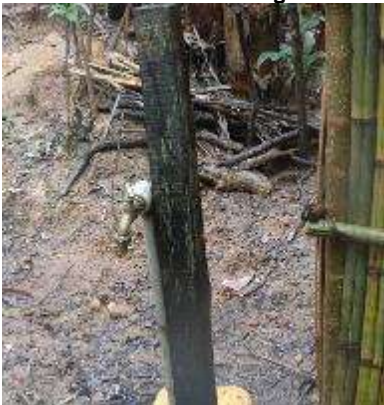
<p><i>Photo 7: Plomberie provisoire</i></p>

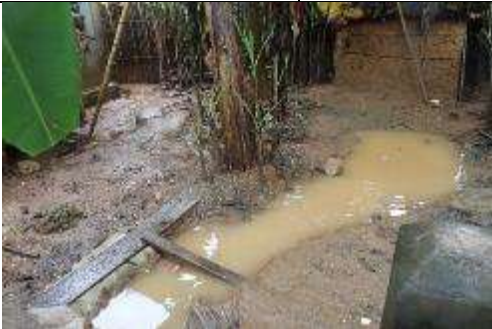
<p><i>Photo 9: Réseau d'assainissement existant</i></p>	
<p><b>Accessibilité des WC, douches, DLM/ Points d'eau</b></p>	<p><input checked="" type="checkbox"/> N'existe pas</p>

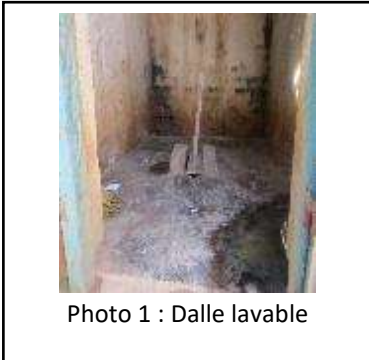
<p>Photo 1 : Dalle lavable</p>

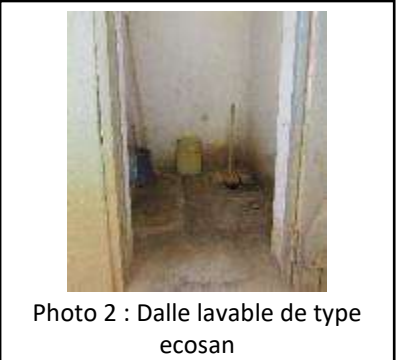
<p>Photo 2 : Dalle lavable de type ecosan</p>
<b>Superstructure de latrine existante</b>	<input checked="" type="checkbox"/> Fonctionnelle	<input type="checkbox"/> Non fonctionnelle

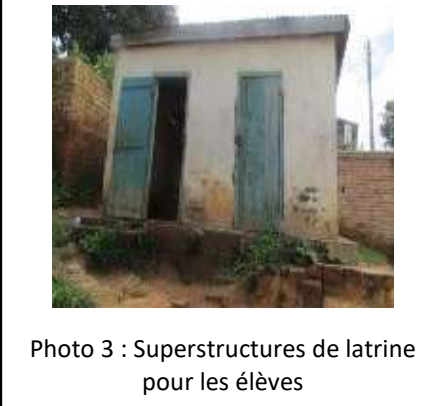
<p>Photo 3 : Superstructures de latrine pour les élèves</p>	  <p>Photo 4 : Etat de la toiture</p>

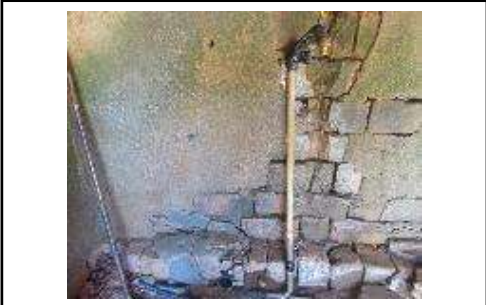
<p>Photo 7 : Plomberie réparable</p> </div>
<p><b>Superstructure de douche existante</b></p> <p><input checked="" type="checkbox"/> Il existe une douche fonctionnelle au niveau de l'institution</p> <p>Type d'installation <input checked="" type="checkbox"/> Installation provisoire (solution locale),</p> <p>Estimation de visu des dimensions des compartiments</p> <p>Longueur = 2 m</p> <p>Largeur = 2 m</p> <p>Hauteur = 1,90 m</p> <p>Nombre de compartiments de douche = 1</p>	<p><input checked="" type="checkbox"/> Fonctionnelle</p> <div style="text-align: center;">

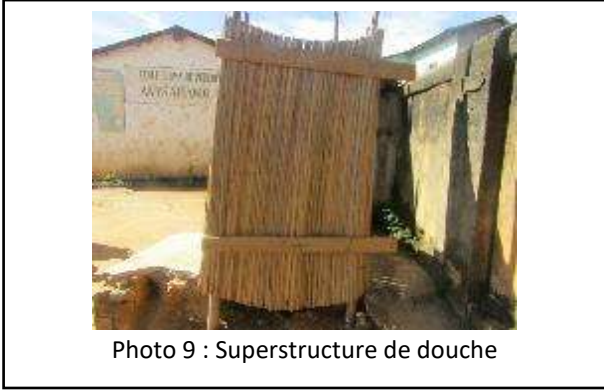
<p>Photo 9 : Superstructure de douche</p> </div>

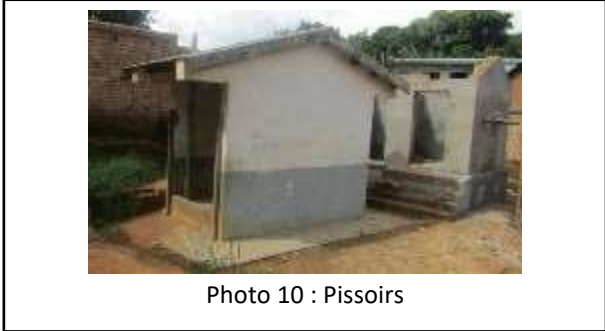
<p>Photo 10 : Pissoirs</p> </div>

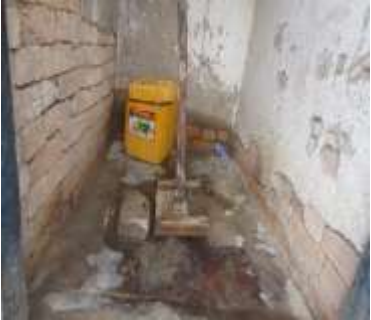
Éléments observés sur terrain	État de fonctionnalité : photos
<p><b>Infrastructure de latrine existante</b></p> <p>Points à voir :</p> <ul style="list-style-type: none"> <li>- <b>État de la fosse :</b> <ul style="list-style-type: none"> <li>(i) Type de fosse : <input checked="" type="checkbox"/> Fosse perdue</li> <li>(ii) Profondeur de la fosse = 6 m ;</li> <li>(iii) État de remplissage <input checked="" type="checkbox"/> plus de la moitié</li> <li>(iv) estimation de visu du niveau de la nappe phréatique = 5 m ;</li> </ul> </li> <li>- <b>État de la dalle :</b> <ul style="list-style-type: none"> <li>(i) Type de dalle : <input checked="" type="checkbox"/> en béton (cimenté imperméable et lavable),</li> </ul> </li> </ul>	<p><input checked="" type="checkbox"/> Fonctionnelle</p> <div style="text-align: center;">

<p>Photo 1 : Etat de la dalle</p> </div>
<p><b>Superstructure de latrine existante</b></p> <p><b>États des murs et revêtements</b></p> <ul style="list-style-type: none"> <li>(i) Type de mur ; <input checked="" type="checkbox"/> Brique ou parpaing hourdé au mortier de ciment</li> <li>(ii) Type de revêtement : <input checked="" type="checkbox"/> Enduit au mortier de ciment avec peinture</li> <li>- <b>États des portes :</b> <input checked="" type="checkbox"/> Fonctionnelles et récupérables,</li> <li>- <b>État de la toiture :</b> <ul style="list-style-type: none"> <li>(i) Type de toiture <input checked="" type="checkbox"/> en matériaux de construction reconnu (tôle ou tuiles).</li> <li>(ii) Type de charpente : <input checked="" type="checkbox"/> solution locale,</li> <li>(iii) Etat de la toiture : <input checked="" type="checkbox"/> étanche</li> </ul> </li> </ul> <p>Estimation de visu des dimensions des compartiments</p> <p>Longueur = 3,50 m Largeur = 1,50 m Hauteur = 2,10 m</p> <p>Nombre de compartiments = 3</p>	<p><input checked="" type="checkbox"/> Fonctionnelle</p> <div style="text-align: center;">

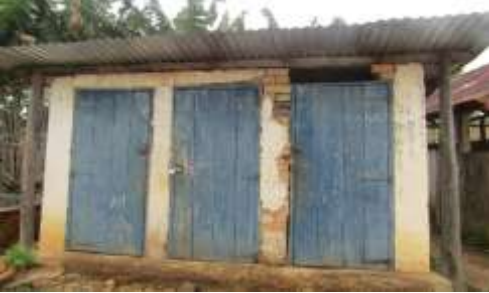
<p>Photo 2 : Murs et revêtement</p>

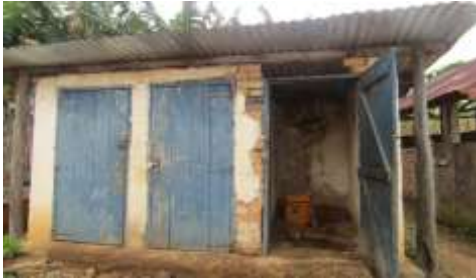
<p>Photo 3 : Portes fonctionnelle</p> </div>

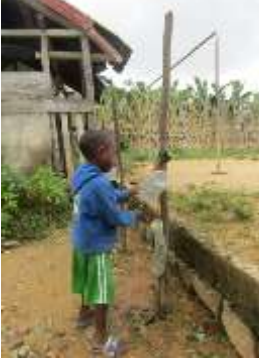
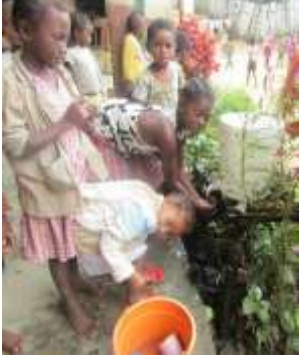
Éléments observés sur terrain	État de fonctionnalité : photos
<p><b>Équipements existants</b> (au niveau de l'institution mais pas seulement les infras sanitaires)</p> <p><u>1<sup>ère</sup> série d'observation</u></p> <p><input checked="" type="checkbox"/> Plomberie en bon état (tuyauteries et accessoires incluant la robinetterie encore utilisés)</p> <p><u>2<sup>ème</sup> série d'observation</u></p> <p><input checked="" type="checkbox"/> Ouvrage / institution connectée à un réseau d'AEP local bénéficiant jusqu'à l'intérieur de l'établissement</p> <p><input checked="" type="checkbox"/> Institution utilisant un point d'eau collectif installé dans sa cour (borne fontaine, DLM, ou lavoir alimenté par système d'AEP, ou puits / forages équipé d'un PMH)</p> <p>→ Borne fontaine, Tippy tap</p>	<p><input checked="" type="checkbox"/> Fonctionnel</p> <div style="display: flex; justify-content: space-around;">

</div> <p style="text-align: center;">Photo 4 : Tippy tap      Photo 5 : DLM</p> <div style="text-align: center;">

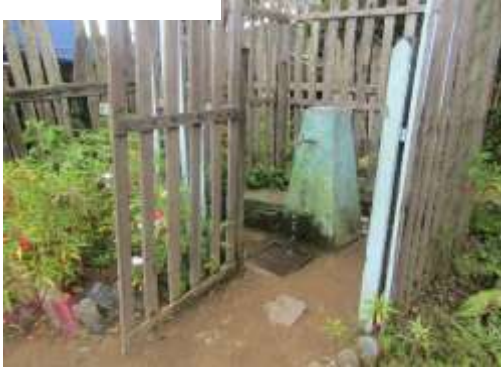
<p>Photo 6 : Borne fontaine</p> </div>

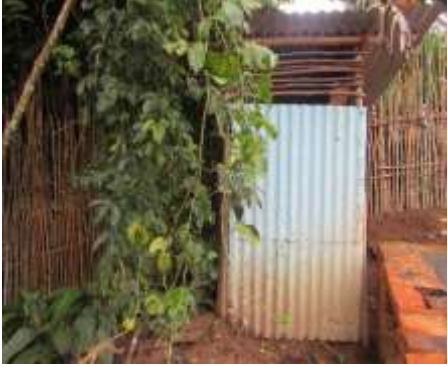
<p><b>Superstructure de douche existante</b></p> <p><input checked="" type="checkbox"/> Il existe une douche fonctionnelle au niveau de l'institution</p> <p>Type d'installation : <input checked="" type="checkbox"/> Installation provisoire (solution locale),</p> <p>Estimation de visu des dimensions des compartiments</p> <p>Longueur = 1,30m</p> <p>Largeur = 1,20m</p> <p>Hauteur = 2,10m</p> <p>Nombre de compartiments de douche = 1</p>	<p><input checked="" type="checkbox"/> Fonctionnelle</p> <div style="text-align: center;">

<p>Figure 7 : Douche provisoire</p> </div>
<p><b>Drainage – évacuation des eaux usées</b></p>	<p><input checked="" type="checkbox"/> Drainage inexistant</p>
<p><b>Accessibilité des WC, douches, DLM/ Points d'eau</b></p>	<p><input checked="" type="checkbox"/> N'existe pas</p>
<p><b>Gestion, exploitation, entretien et maintenance</b></p> <p><input checked="" type="checkbox"/> Il existe un plan d'entretien bien défini pour assurer la durabilité de l'ouvrage</p> <p><input checked="" type="checkbox"/> Il existe un comité prenant en charge les coûts de l'entretien et de la maintenance (<u>comité scolaire WASH</u>, ou comité d'hygiène pour les CSB)</p> <p><input checked="" type="checkbox"/> Il existe une expertise locale capable d'effectuer les réparations nécessaires au besoin</p>	<p><input checked="" type="checkbox"/> Opérationnelle</p> <div style="text-align: center;">

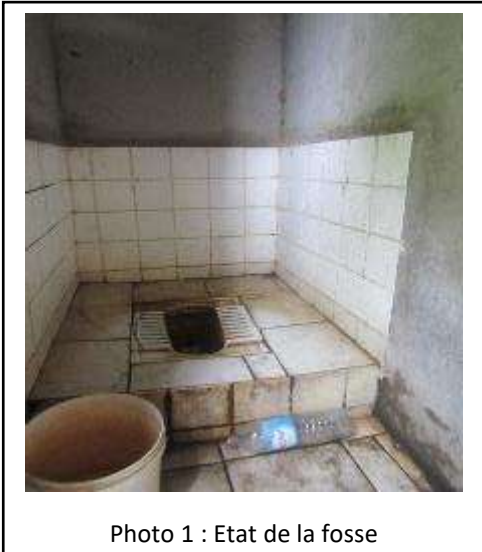
Éléments à observer sur terrain	État de fonctionnalité : photos	
<b>Infrastructure de latrine existante</b>	<input checked="" type="checkbox"/> Fonctionnelle	<input type="checkbox"/> Non fonctionnelle
<p>Points à voir :</p> <ul style="list-style-type: none"> <li>- <b>État de la fosse :</b> <ul style="list-style-type: none"> <li>(i) Type de fosse : <input checked="" type="checkbox"/> Fosse perdue, ou <input type="checkbox"/> fosse septique ;</li> <li>(ii) Profondeur de la fosse = <b>1,80 m</b> ;</li> <li>(iii) État de remplissage : <input type="checkbox"/> Inférieure à la moitié, <input type="checkbox"/> à moitié pleine, <input checked="" type="checkbox"/> plus de la moitié</li> <li>(iv) estimation de visu du niveau de la nappe phréatique = <b>6 m</b> ;</li> </ul> </li> <li>- <b>État de la dalle :</b> <ul style="list-style-type: none"> <li>(i) Type de dalle : <input type="checkbox"/> Artisanale en matériaux locaux (terre, bois, autres à préciser), ou <input checked="" type="checkbox"/> en béton (cimenté imperméable et lavable), <input type="checkbox"/> carrelé avec WC turc à siphon, ou chaise anglaise</li> </ul> </li> </ul>	<div style="text-align: center;">

<p>Photo 1 : Etat de la fosse</p> </div>

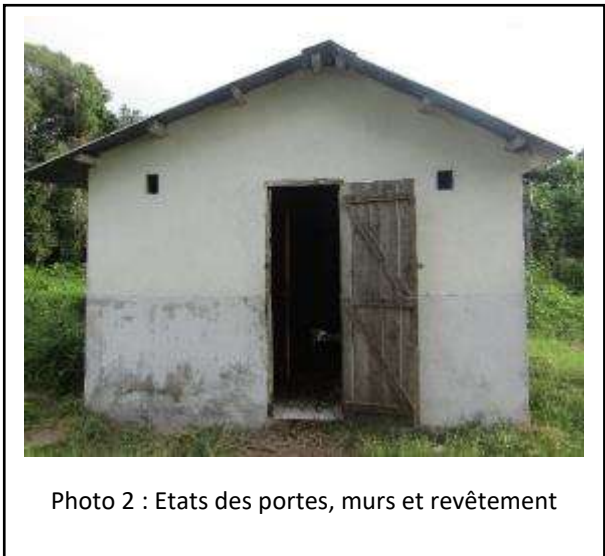
<b>Superstructure de latrine existante</b>	<input type="checkbox"/> Fonctionnelle	<input type="checkbox"/> Non fonctionnelle
<p>Points à voir ;</p> <ul style="list-style-type: none"> <li>- <b>États des murs et revêtements</b> <ul style="list-style-type: none"> <li>(i) Type de mur ; <input checked="" type="checkbox"/> Brique ou parpaing hourdé au mortier de ciment, <input type="checkbox"/> en matériaux de récupération (bouts de bois ficelé entre eux, tôle, plaque de planche amovible, autres à préciser)</li> <li>(ii) Type de revêtement : <input type="checkbox"/> Aucun, <input type="checkbox"/> Bâtard, <input type="checkbox"/> Bâtard avec peinture, <input type="checkbox"/> Enduit au mortier de ciment non peint, <input checked="" type="checkbox"/> Enduit au mortier de ciment avec peinture</li> </ul> </li> <li>- <b>États des portes :</b> <input checked="" type="checkbox"/> Fonctionnelles et récupérables, <input type="checkbox"/> Pourries</li> <li>- <b>État de la toiture :</b> <ul style="list-style-type: none"> <li>(i) Type de toiture : <input type="checkbox"/> en matériaux local (toiture végétal), <input checked="" type="checkbox"/> en matériaux de construction reconnu (tôle ou tuiles).</li> <li>(ii) Type de charpente : <input type="checkbox"/> solution locale, <input checked="" type="checkbox"/> En bois dur.</li> </ul> </li> </ul>	<div style="text-align: center;">

<p>Photo 2 : Etats des portes, murs et revêtement</p> </div>

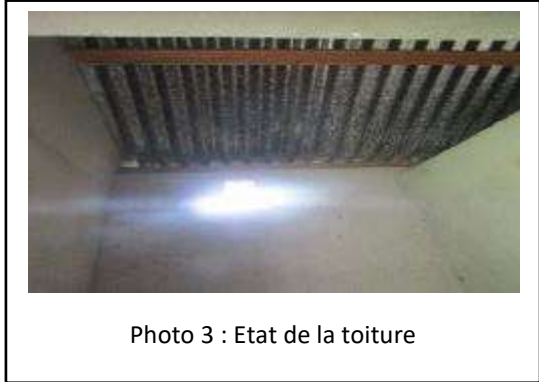
(iii) Etat de la toiture : Étanche, Pas étanche  
 Estimation de visu des dimensions des compartiments  
 Longueur = 3,5 m  
 Largeur = 1,50 m  
 Hauteur = 2,20 m  
 Nombre de compartiments = 4

Photo 3 : Etat de la toiture

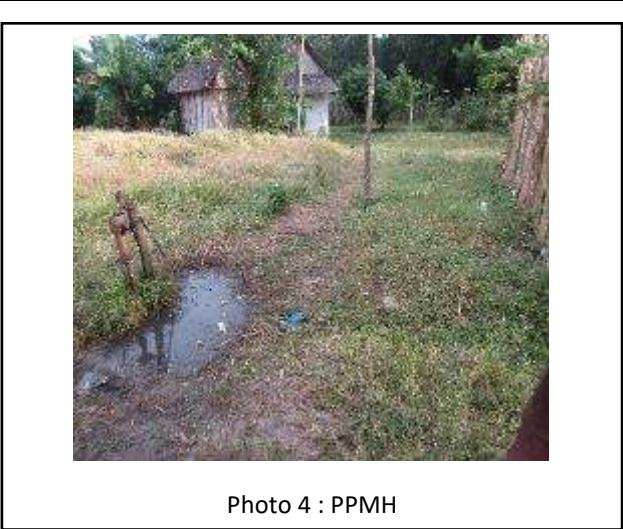
- Ouvrage / institution connectée à un réseau d'AEP local bénéficiant jusqu'à l'intérieur de l'établissement
- Institution utilisant un point d'eau collectif installé dans sa cour (borne fontaine, DLM, ou lavoir alimenté par système d'AEP, ou puits / forages équipé d'un PMH)  
→ forages équipé d'un PMH et borne fontaine
- Institution ne disposant pas de son propre point d'eau

Photo 4 : PPMH

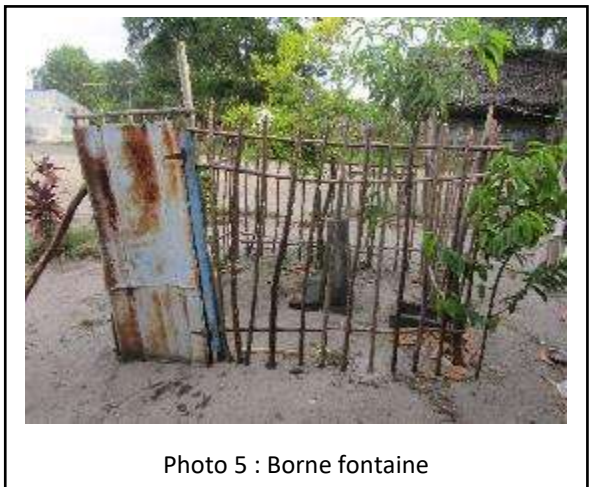
Photo 5 : Borne fontaine

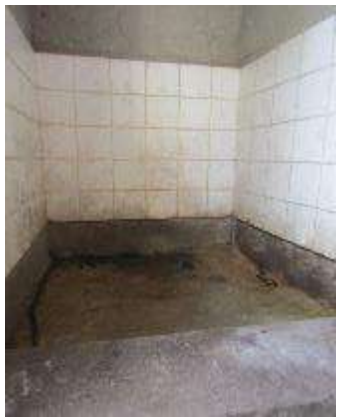
<b>Superstructure de douche existante</b>	<input checked="" type="checkbox"/> Fonctionnelle	<input type="checkbox"/> Non fonctionnelle
<p><input checked="" type="checkbox"/> Il existe une douche fonctionnelle au niveau de l'institution</p> <p><input type="checkbox"/> Il n'existe pas de douche fonctionnelle au niveau de l'institution</p> <p>Type d'installation : <input checked="" type="checkbox"/> bâtiment en dur, <input type="checkbox"/> Installation provisoire (solution locale),</p> <p>Estimation de visu des dimensions des compartiments        Longueur = 3,5 m        Largeur = 1,50 m        Hauteur = 2,20 m        Nombre de compartiments de douche = <b>2</b></p>

<p>Photo 6 : Intérieur de la</p>

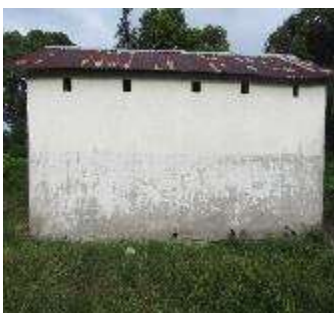
<p>Photo 7 : Superstructure de douche</p>
<b>Drainage – évacuation des eaux usées</b>	<input type="checkbox"/> Fonctionnel	<input checked="" type="checkbox"/> Non fonctionnel
<p><input type="checkbox"/> Il existe un réseau d'assainissement pour l'évacuation des eaux usées à proximité – est ce que les eaux usées sont acheminés vers ce réseau ? <input type="checkbox"/> Oui, <input type="checkbox"/> Non</p> <p><input type="checkbox"/> Il existe un puisard pour acheminement des eaux usées</p> <p><input checked="" type="checkbox"/> Drainage inexistant</p>

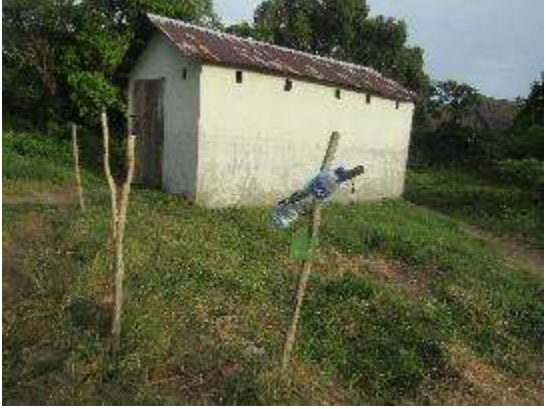
<p>Photo 8 : Latrines</p> </div>

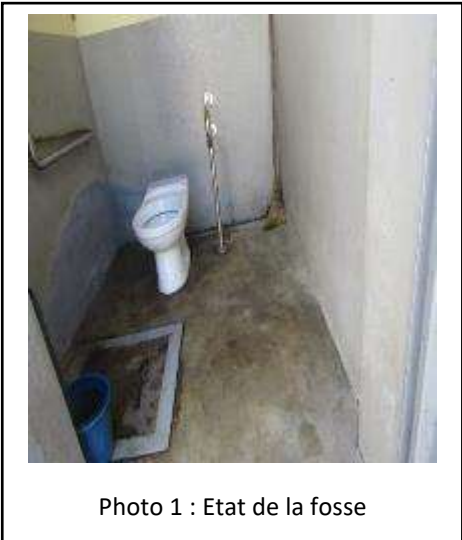
Éléments à observer sur terrain	État de fonctionnalité : photos	
<b>Infrastructure de latrine existante</b>	<input checked="" type="checkbox"/> Fonctionnelle	<input type="checkbox"/> Non fonctionnelle
Points à voir : <ul style="list-style-type: none"> <li>- <b>État de la fosse :</b> <ul style="list-style-type: none"> <li>(i) Type de fosse : <input type="checkbox"/> Fosse perdue, ou <input checked="" type="checkbox"/> fosse septique ;</li> <li>(ii) Profondeur de la fosse = ___m ;</li> <li>(iii) État de remplissage : <input type="checkbox"/> Inférieure à la moitié, <input type="checkbox"/> à moitié pleine, <input type="checkbox"/> plus de la moitié</li> <li>(iv) estimation de visu du niveau de la nappe phréatique = 1,5m ;</li> </ul> </li> <li>- <b>État de la dalle :</b> <ul style="list-style-type: none"> <li>(i) Type de dalle : <input type="checkbox"/> Artisanale en matériaux locaux (terre, bois, autres à préciser), ou <input type="checkbox"/> en béton (cimenté imperméable et lavable), <input checked="" type="checkbox"/> carrelé avec WC turc à siphon, ou chaise anglaise</li> </ul> </li> </ul>

<p>Photo 1 : Etat de la fosse</p>

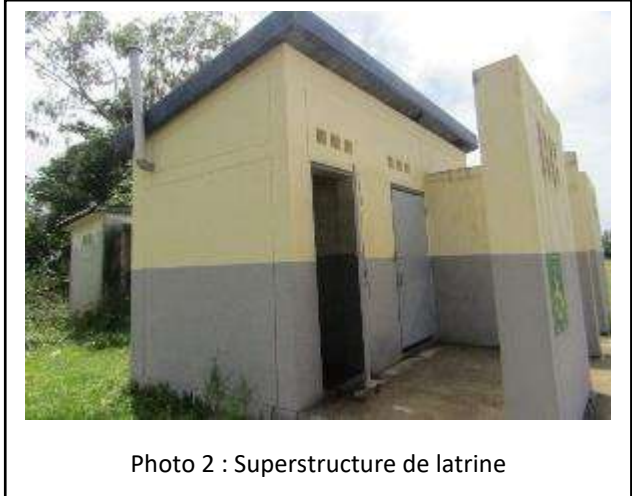
<b>Superstructure de latrine existante</b>	<input checked="" type="checkbox"/> Fonctionnelle	<input type="checkbox"/> Non fonctionnelle
Points à voir ; <ul style="list-style-type: none"> <li>- <b>États des murs et revêtements</b> <ul style="list-style-type: none"> <li>(i) Type de mur ; <input checked="" type="checkbox"/>Brique ou parpaing hourdé au mortier de ciment, <input type="checkbox"/> en matériaux de récupération (bouts de bois ficelé entre eux, tôle, plaque de planche amovible, autres à préciser)</li> <li>(ii) Type de revêtement : <input type="checkbox"/> Aucun, <input type="checkbox"/> Bâtard, <input type="checkbox"/> Bâtard avec peinture, <input type="checkbox"/> Enduit au mortier de ciment non peint, <input checked="" type="checkbox"/> Enduit au mortier de ciment avec peinture</li> </ul> </li> <li>- <b>États des portes :</b> <input checked="" type="checkbox"/> Fonctionnelles et récupérables, <input type="checkbox"/> Pourries</li> <li>- <b>État de la toiture :</b> <ul style="list-style-type: none"> <li>(i) Type de toiture : <input type="checkbox"/> en matériaux local (toiture végétal), <input checked="" type="checkbox"/> en matériaux de construction reconnu (tôle ou tuiles).</li> </ul> </li> </ul>

<p>Photo 2 : Superstructure de latrine</p>

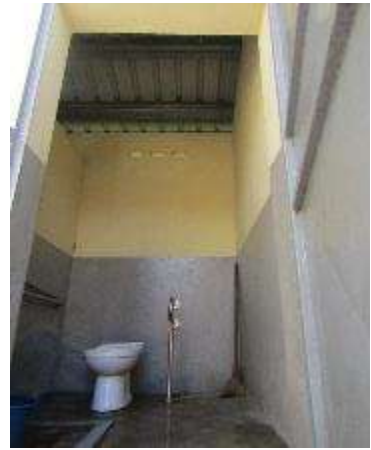
<p>(ii) Type de charpente : <input type="checkbox"/> solution locale, <input checked="" type="checkbox"/> En bois dur.</p> <p>(iii) Etat de la toiture : <input checked="" type="checkbox"/> étanche, <input type="checkbox"/> Pas étanche</p> <p>Estimation de visu des dimensions des compartiments</p> <p>Longueur = 6 m Largeur = 2,25 m Hauteur = 3 m Nombre de compartiments = 3</p>	<div style="display: flex; justify-content: space-around;"> <div data-bbox="730 309 1134 869">

<p>Photo 3 : Etat de la toiture</p> </div> <div data-bbox="1145 309 1549 869">

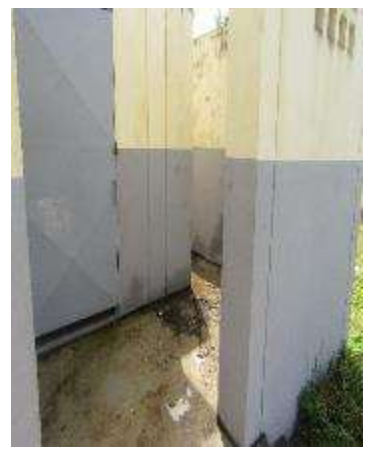
<p>Photo 4 : Etat des portes</p> </div> </div>	
<p><b>Equipements existants</b> (au niveau de l'institution mais pas seulement les infras sanitaires)</p>	<input checked="" type="checkbox"/> Fonctionnel	<input type="checkbox"/> Non fonctionnel
<p><u>1<sup>ère</sup> série d'observation</u></p> <p><input type="checkbox"/> Plomberie en bon état (tuyauteries et accessoires incluant la robinetterie encore utilisés)</p> <p><input type="checkbox"/> Plomberie réparable (présentant quelques fuites mais encore globalement fonctionnel)</p> <p><input type="checkbox"/> Plomberie dégradée (remplacement obligatoire)</p> <p><input type="checkbox"/> Aucun</p> <p><u>2<sup>ème</sup> série d'observation</u></p> <p><input type="checkbox"/> Ouvrage / institution connectée à un réseau d'AEP local bénéficiant jusqu'à l'intérieur de l'établissement</p> <p><input checked="" type="checkbox"/> Institution utilisant un point d'eau collectif installé dans sa cour (borne fontaine, DLM, ou lavoir alimenté par système d'AEP, ou puits / forages équipé d'un PMH) → Puits</p> <p><input type="checkbox"/> Institution ne disposant pas de son propre point d'eau</p>	<div style="text-align: center;">

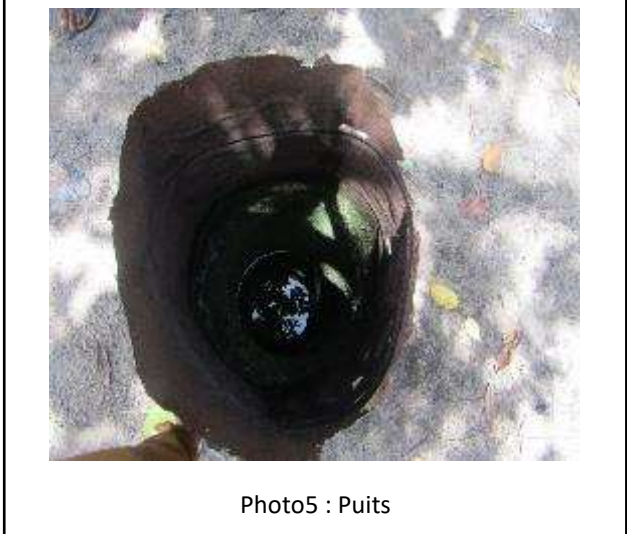
<p>Photo 5 : Puits</p> </div>

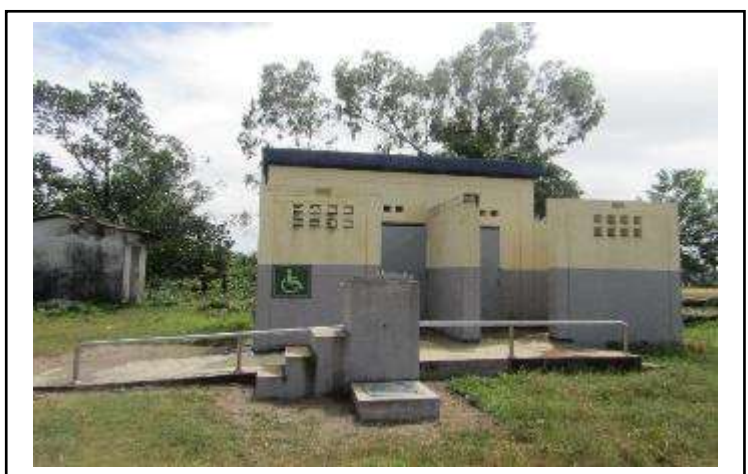
<p>Est-ce que l’ouvrage possède des dispositifs d’accessibilité pour les personnes en situation de Handicap ?</p> <p><input checked="" type="checkbox"/> Portes assez grandes pour faire passer une chaise roulante</p> <p><input type="checkbox"/> Compartiment assez grand pour tenir une chaise roulante</p> <p><input type="checkbox"/> Siège de toilette abattable, ou chaise anglaise</p> <p><input checked="" type="checkbox"/> Barres d’appui</p> <p><input checked="" type="checkbox"/> Chemin escarpée jusqu’à l’ouvrage, ou pas de vrai chemin aménagé pour avoir accès à l’ouvrage</p> <p><input checked="" type="checkbox"/> Existence d’une rampe d’accès</p> <p><input checked="" type="checkbox"/> Existence de guides cannes</p>

<p>Photo 7 : Latrines accessibles pour personnes handicapées</p>	
<p><b>Gestion, exploitation, entretien et maintenance</b></p>	<input checked="" type="checkbox"/> Opérationnelle	<input type="checkbox"/> Non-opérationnelle

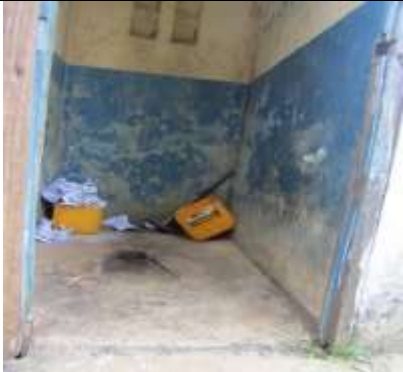
Éléments observés sur terrain	État de fonctionnalité : photos	
<b>Infrastructure de latrine existante</b>	<input checked="" type="checkbox"/> Fonctionnelle	
<p>Points à voir :</p> <ul style="list-style-type: none"> <li>- <b>État de la fosse :</b> <ul style="list-style-type: none"> <li>(i) Type de fosse : <input checked="" type="checkbox"/> Fosse perdue,</li> <li>(ii) Profondeur de la fosse = 1,5m ;</li> <li>(iii) État de remplissage : <input checked="" type="checkbox"/> plus de la moitié</li> <li>(iv) estimation de visu du niveau de la nappe phréatique = 5 m ;</li> </ul> </li> <li>- <b>État de la dalle :</b> <ul style="list-style-type: none"> <li>(i) Type de dalle : <input checked="" type="checkbox"/> en béton (cimenté imperméable et lavable),</li> </ul> </li> </ul>

<p>Photo 1 : Dalle de latrine existante</p>	
<b>Superstructure de latrine existante</b>	<input checked="" type="checkbox"/> Fonctionnelle

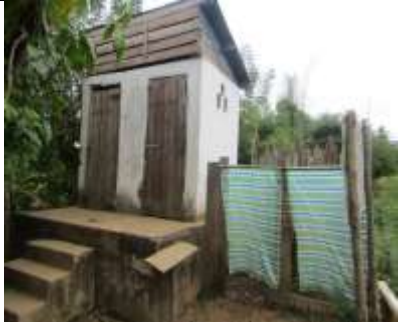
<p>Photo 2 : Etats des murs et revêtement</p>

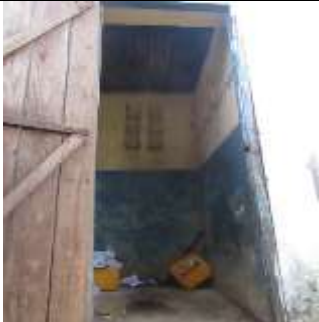
<p>Photo 3 : Charpente en bois dur</p>

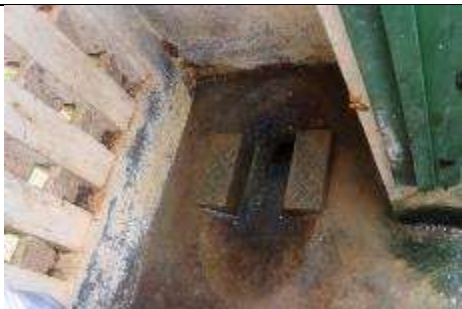
<p><i>Photo 1: Dalle cimenté imperméable</i></p>

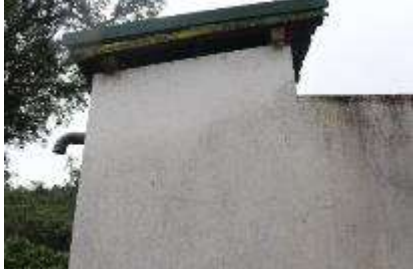
<p><i>Photo 3 : toiture en tôle et charpente en bois pourrie</i></p> </div>

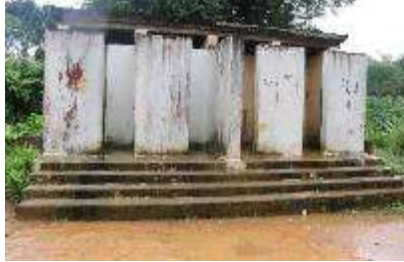
<p><i>Photo 4: mur en parpaing hourdé au mortier de ciment</i></p>
<b>Equipements existants</b> (au niveau de l'institution mais pas seulement les infras sanitaires)	
<p><u>1<sup>ère</sup> série d'observation</u></p> <p><input checked="" type="checkbox"/> Plomberie dégradée (remplacement obligatoire)</p> <p><u>2<sup>ème</sup> série d'observation</u></p> <p><input checked="" type="checkbox"/> Institution ne disposant pas de son propre point d'eau</p>

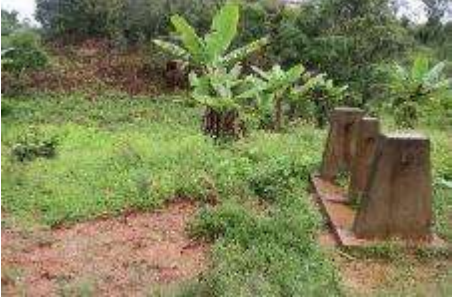
<p><i>Photo 5: Plomberie dégradé</i></p>

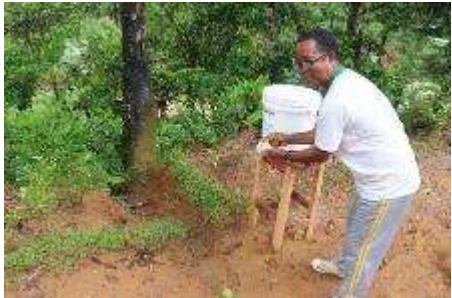
<p><i>Photo 6: DLM</i></p>
<b>Superstructure de douche existante</b>	<input checked="" type="checkbox"/> Non fonctionnelle
<input checked="" type="checkbox"/> Il n'existe pas de douche fonctionnelle au niveau de l'institution

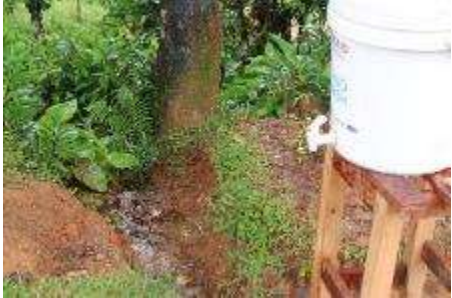
<p><i>Photo 7: réseau d'assainissement</i></p>
<b>Accessibilité des WC, douches, DLM/ Points d'eau</b>	<input checked="" type="checkbox"/> N'existe pas
<b>Gestion, exploitation, entretien et maintenance</b>	
<p><input checked="" type="checkbox"/> Il existe un plan d'entretien bien défini pour assurer la durabilité de l'ouvrage</p> <p><input checked="" type="checkbox"/> Il existe un comité mais pas encore de plan de gestion des ouvrages à long termes</p> <p><input checked="" type="checkbox"/> Il existe une expertise locale capable d'effectuer les réparations nécessaires au besoin</p> <p><input checked="" type="checkbox"/> Il n'existe pas de moyen concret pour couvrir les frais d'entretien et de maintenance</p>

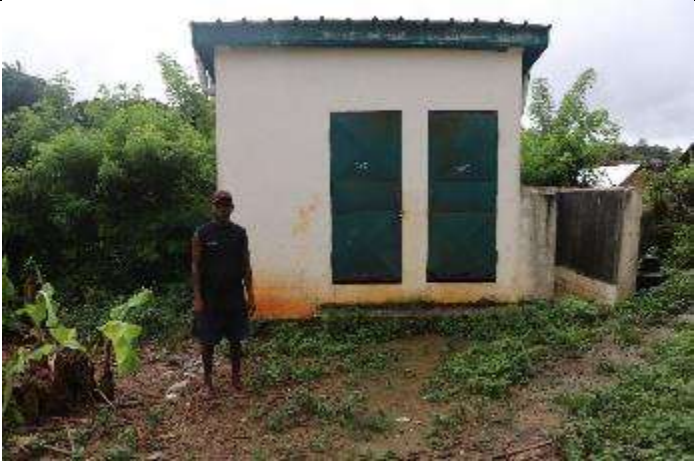
<p><i>Figure 1: Latrine avec pissoir de l'EPP Lokomby</i></p>
<p><b>Superstructure de latrine existante</b></p> <p>Points à voir ;</p> <ul style="list-style-type: none"> <li>- <b>États des murs et revêtements</b> <ul style="list-style-type: none"> <li>(i) Type de mur ; <input checked="" type="checkbox"/> Brique ou parpaing hourdé au mortier de ciment,</li> <li>(ii) Type de revêtement <input checked="" type="checkbox"/> Enduit au mortier de ciment avec peinture</li> </ul> </li> <li>- <b>États des portes :</b> <input checked="" type="checkbox"/> Fonctionnelles</li> <li>- <b>État de la toiture :</b> <ul style="list-style-type: none"> <li>(i) Type de toiture : <input checked="" type="checkbox"/> en matériaux de construction reconnu (tôle ou tuiles).</li> <li>(ii) Type de charpente : <input checked="" type="checkbox"/> En bois dur.</li> <li>(iii) Etat de la toiture <input checked="" type="checkbox"/> Pas étanche</li> </ul> </li> </ul> <p>Estimation de visu des dimensions des compartiments</p> <p>Longueur = 2m          Largeur = 4m          Hauteur = 2m30</p> <p>Nombre de compartiments = 2 (G/F)</p>	<p><input checked="" type="checkbox"/> Fonctionnelle</p>

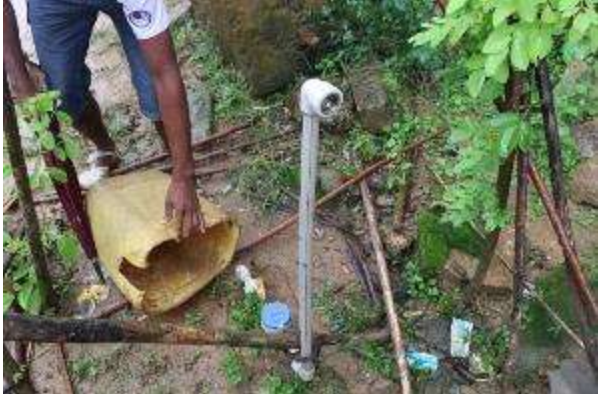
<p><b>Photo 2 : branchement en cours de construction</b></p>
<p><b>Superstructure de douche existante</b></p>	<p><input checked="" type="checkbox"/> Non fonctionnelle</p>
<p><input checked="" type="checkbox"/> Il n'existe pas de douche fonctionnelle au niveau de l'institution</p>	
<p><b>Drainage – évacuation des eaux usées</b></p>	<p><input checked="" type="checkbox"/> Fonctionnel</p>
<p><input checked="" type="checkbox"/> Il existe un réseau d'assainissement pour l'évacuation des eaux de pluies à proximité – est ce que les eaux usées sont acheminés vers ce réseau ?</p> <p><input type="checkbox"/> Oui, <input checked="" type="checkbox"/> Non</p>

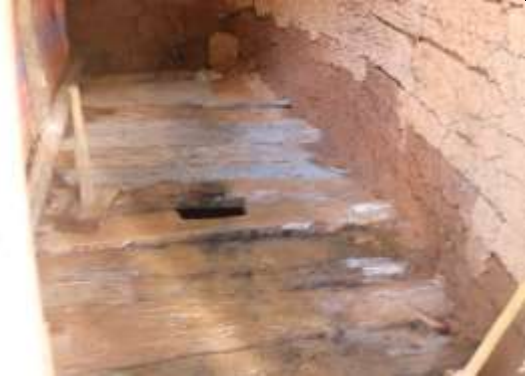
<p><i>Photo 1: Dalle artisanale en bois locaux</i></p>

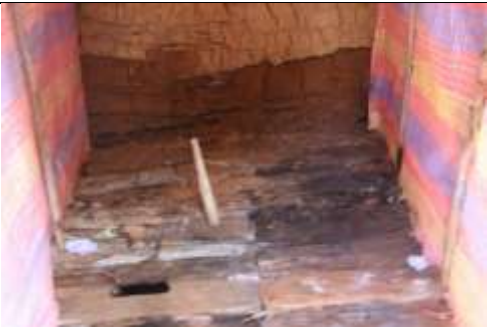
<p><i>Photo 2: Séparation en tarpaulin</i></p>

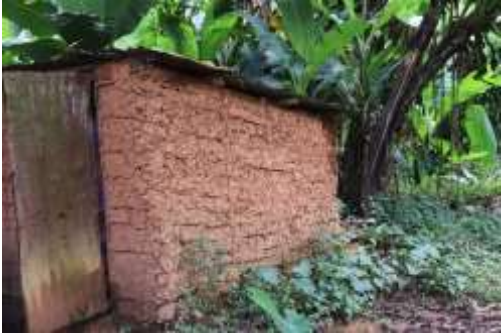
<p><i>Photo 3: Mur bâtard</i></p>

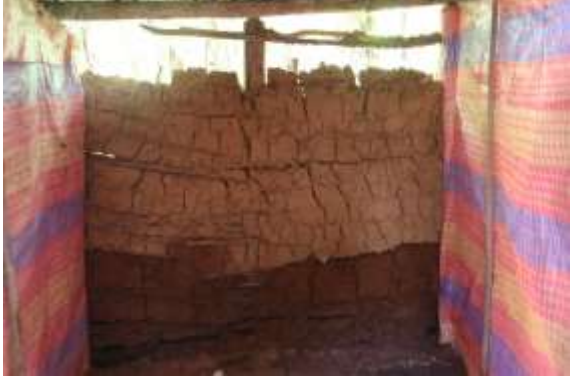
<p><b>Photo 4: Mur très humidifié</b></p>

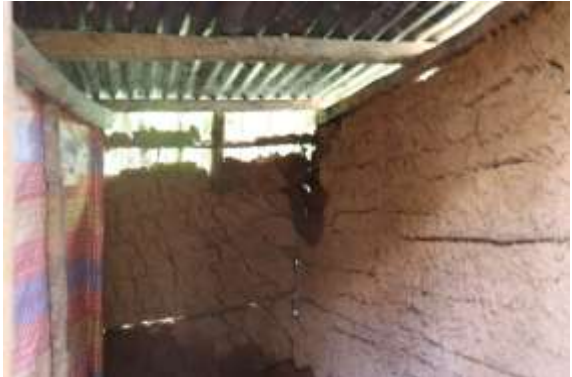
<p><b>Photo 5: Toiture en tôle et charpente en bois local</b></p>
<p><b>Equipements existants</b> (au niveau de l'institution mais pas seulement les infras sanitaires)</p>	<p><input checked="" type="checkbox"/> Fonctionnel</p>
<p><u>1<sup>ère</sup> série d'observation</u></p> <p><input checked="" type="checkbox"/> Plomberie en bon état (tuyauteries et accessoires incluant la robinetterie encore utilisés)</p> <p><u>2<sup>ème</sup> série d'observation</u></p> <p><input checked="" type="checkbox"/> Ouvrage / institution connectée à un réseau d'AEP local bénéficiant jusqu'à l'intérieur de l'établissement</p> <p><input checked="" type="checkbox"/> Institution utilisant un point d'eau collectif installé dans sa cour (borne fontaine, DLM, ou lavoir alimenté par système d'AEP, ou puits / forages équipé d'un PMH) → Infra à préciser DLM</p>

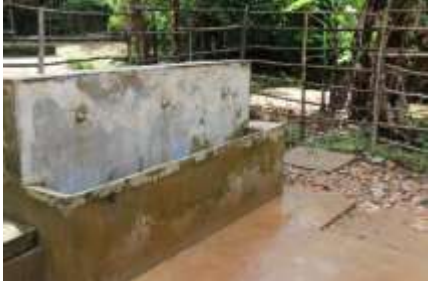
<p><b>Photo 6: Lavoir alimenté par un système d'AEP</b></p>

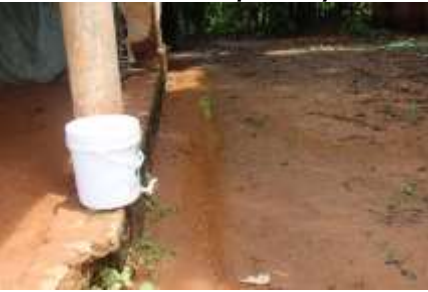
<p><b>Photo 7: DLM</b></p>

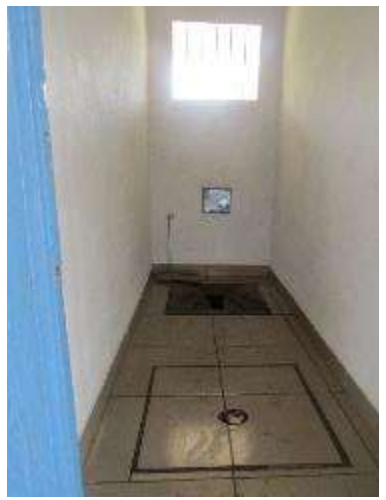
<p>Photo 1 : Dalle lavable</p>

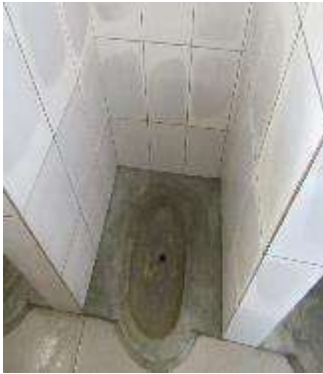
<p>Photo 2 : Pissoirs</p>	
<p><b>Superstructure de latrine existante</b></p> <p>Points à voir ;</p> <ul style="list-style-type: none"> <li>- <b>États des murs et revêtements</b> <ul style="list-style-type: none"> <li>(i) Type de mur ; <input checked="" type="checkbox"/> Brique ou parpaing hourdé au mortier de ciment, <input type="checkbox"/> en matériaux de récupération (bouts de bois ficelé entre eux, tôle, plaque de planche amovible, autres à préciser)</li> <li>(ii) Type de revêtement : <input type="checkbox"/> Aucun, <input type="checkbox"/> Bâtard, <input type="checkbox"/> Bâtard avec peinture, <input type="checkbox"/> Enduit au mortier de ciment non peint, <input checked="" type="checkbox"/> Enduit au mortier de ciment avec peinture</li> </ul> </li> <li>- <b>États des portes :</b> <input checked="" type="checkbox"/> Fonctionnelles et récupérables, <input type="checkbox"/> Pourries</li> <li>- <b>État de la toiture :</b> <ul style="list-style-type: none"> <li>(i) Type de toiture : <input type="checkbox"/> en matériaux local (toiture végétal), <input checked="" type="checkbox"/> en matériaux de construction reconnu (tôle ou tuiles).</li> <li>(ii) Type de charpente : <input checked="" type="checkbox"/> solution locale, <input checked="" type="checkbox"/> En bois dur.</li> </ul> </li> </ul>	<input checked="" type="checkbox"/> Fonctionnelle	<input type="checkbox"/> Non fonctionnelle

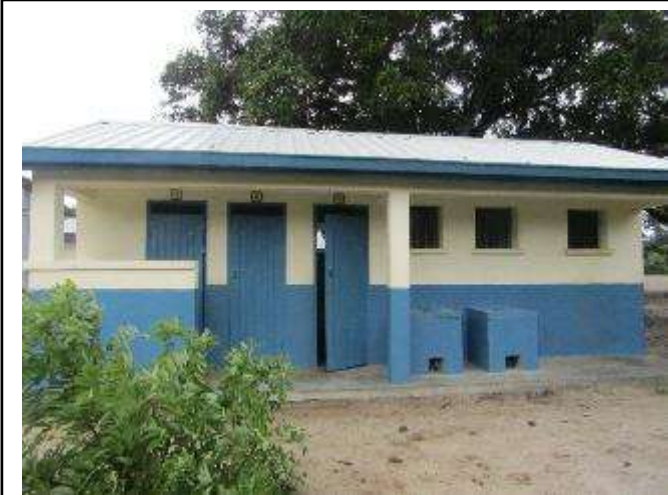
<p>Photo 2 : superstructure de latrine</p>

(iii) Etat de la toiture : étanche, Pas étanche  
 Estimation de visu des dimensions des compartiments  
 Longueur = 7,20 m  
 Largeur = 2,60 m  
 Hauteur = 2,30 m  
 Nombre de compartiments = 6 dont 3G et 3F avec  
 pissoire pour les F

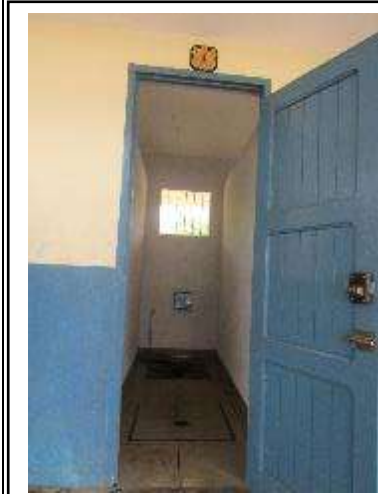
Photo 3 : Types de charpente

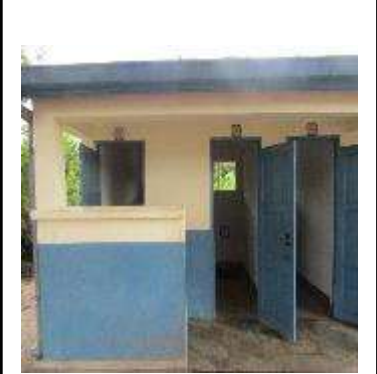
Photo 4 : Etats de porte

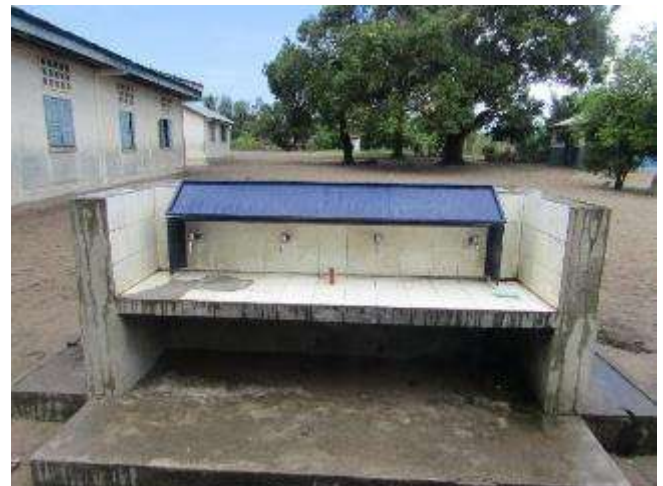
Photo 5 : DLM

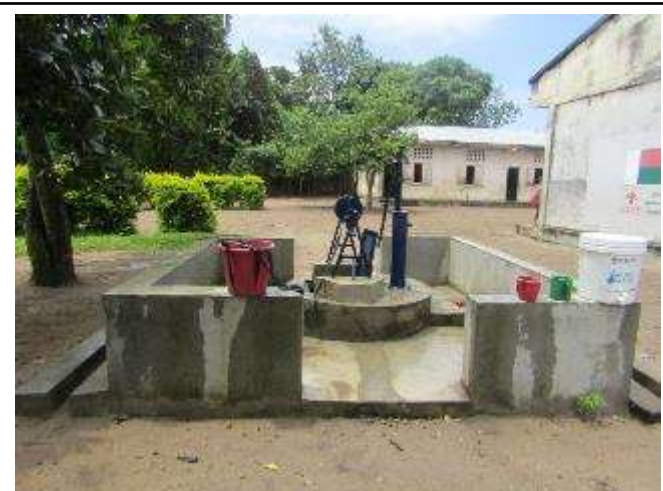
Photo 6 : DLM et FPMH

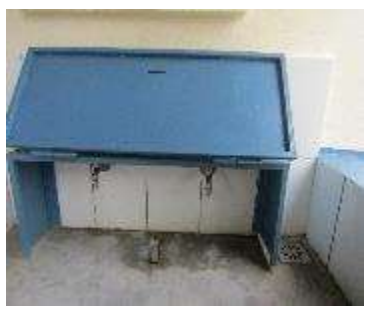
<p>Photo 7 : Puisard à côté d'un DLM</p>
