## **RANO WASH**

Rural Access to New Opportunities  
in Water, Sanitation, And Hygiene, Madagascar

# Environmental Screening Form (ESF)

WASH Friendly Institutions - Nudges

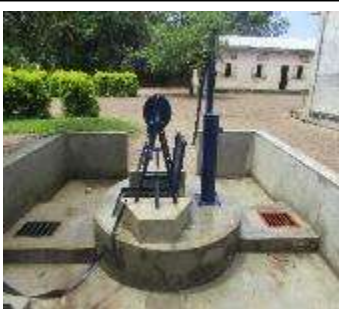
<p>Photo 8 : Puisard au niveau de FPMH</p>

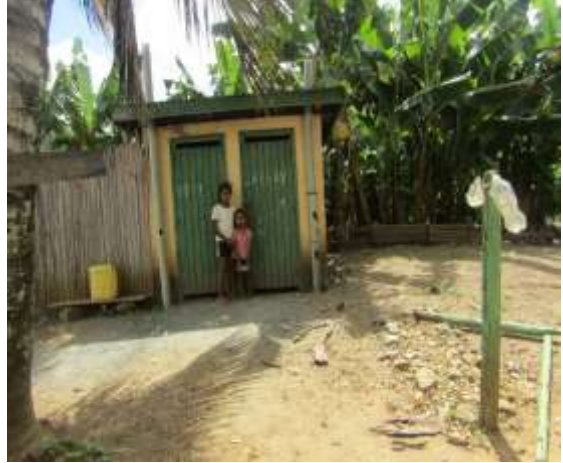
</div> <p data-bbox="954 792 1337 824">Photo 3 : Superstructure de latrine</p> <div data-bbox="916 878 1391 1496" data-label="Image">

<p><b>Superstructure de latrine existante</b></p>	<input checked="" type="checkbox"/> Fonctionnelle	<input type="checkbox"/> Non fonctionnelle
<p>Points à voir ;</p> <ul style="list-style-type: none"> <li>- <b>États des murs et revêtements</b></li> <li>(i) Type de mur ; <input checked="" type="checkbox"/> Brique ou parpaing hourdé au mortier de ciment, <input type="checkbox"/> en matériaux de récupération (bouts de bois ficelé entre eux, tôle, plaque de planche amovible, autres à préciser)</li> <li>(ii) Type de revêtement : <input type="checkbox"/> Aucun, <input type="checkbox"/> Bâtard, <input type="checkbox"/> Bâtard avec peinture, <input type="checkbox"/> Enduit au mortier de ciment non peint, <input checked="" type="checkbox"/> Enduit au mortier de ciment avec peinture</li> <li>- <b>États des portes :</b> <input checked="" type="checkbox"/> Fonctionnelles et récupérables, <input type="checkbox"/> Pourries</li> <li>- <b>État de la toiture :</b></li> <li>(i) Type de toiture : <input type="checkbox"/> en matériaux local (toiture végétal), <input checked="" type="checkbox"/> en matériaux de construction reconnu (tôle ou tuiles).</li> <li>(ii) Type de charpente : <input type="checkbox"/> solution locale, <input checked="" type="checkbox"/> En bois dur.</li> <li>(iii) Etat de la toiture : <input type="checkbox"/> étanche, <input checked="" type="checkbox"/> Pas étanche</li> </ul> <p>Estimation de visu des dimensions des compartiments</p> <p>Longueur = 2 m          Largeur = 2 m          Hauteur = 1, 80 m</p> <p>Nombre de compartiments = 2</p>	<div data-bbox="858 309 1423 770" data-label="Image">

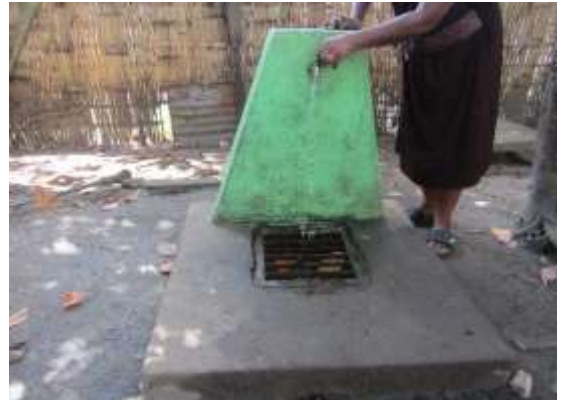
</div> <p data-bbox="1008 2110 1279 2141">Photo 5 : Borne fontaine</p>

<p><b>Equipements existants</b> (au niveau de l'institution mais pas seulement les infras sanitaires)</p>	<input checked="" type="checkbox"/> Fonctionnel	<input type="checkbox"/> Non fonctionnel
<p><u>1<sup>ère</sup> série d'observation</u></p> <ul style="list-style-type: none"> <li><input checked="" type="checkbox"/> Plomberie en bon état (tuyauteries et accessoires incluant la robinetterie encore utilisés)</li> <li><input type="checkbox"/> Plomberie réparable (présentant quelques fuites mais encore globalement fonctionnel)</li> <li><input type="checkbox"/> Plomberie dégradée (remplacement obligatoire)</li> <li><input type="checkbox"/> Aucun</li> </ul> <p><u>2<sup>ème</sup> série d'observation</u></p> <ul style="list-style-type: none"> <li><input checked="" type="checkbox"/> Ouvrage / institution connectée à un réseau d'AEP local bénéficiant jusqu'à l'intérieur de l'établissement</li> </ul>	<div data-bbox="858 1680 1423 2078" data-label="Image">

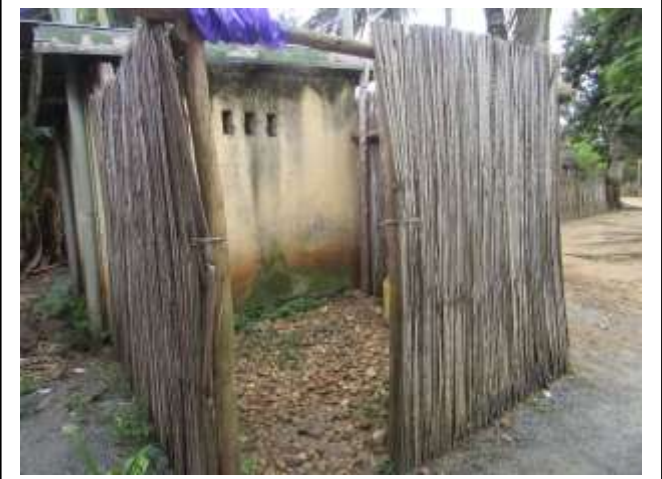
<p style="text-align: center;">Photo 5 : Douche provisoire en zozoro</p>

<input checked="" type="checkbox"/> Institution utilisant un point d'eau collectif installé dans sa cour (borne fontaine, DLM, ou lavoir alimenté par système d'AEP, ou puits / forages équipé d'un PMH) → borne fontaine <input type="checkbox"/> Institution ne disposant pas de son propre point d'eau		
<b>Superstructure de douche existante</b>	<input checked="" type="checkbox"/> Fonctionnelle	<input type="checkbox"/> Non fonctionnelle
<input checked="" type="checkbox"/> Il existe une douche fonctionnelle au niveau de l'institution <input type="checkbox"/> Il n'existe pas de douche fonctionnelle au niveau de l'institution  Type d'installation : <input type="checkbox"/> bâtiment en dur, <input checked="" type="checkbox"/> Installation provisoire (solution locale),  Estimation de visu des dimensions des compartiments Longueur = 2 m Largeur = 1,80m Hauteur = 2m Nombre de compartiments de douche = 1

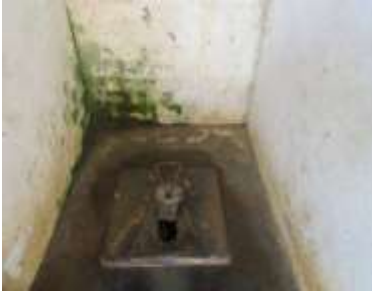
<p>Photo 1 : Etat de la dalle compartiment normal</p> </div> <div style="text-align: center;">

Éléments à observer sur terrain	État de fonctionnalité : photos
<p><b>Infrastructure de latrine existante</b></p> <p>Points à voir :</p> <ul style="list-style-type: none"> <li>- <b>État de la fosse :</b> <ul style="list-style-type: none"> <li>(i) Type de fosse : <input checked="" type="checkbox"/> Fosse perdue,</li> <li>(ii) Profondeur de la fosse = 5 m ;</li> <li>(iii) État de remplissage : <input checked="" type="checkbox"/> Inférieure à la moitié,</li> <li>(iv) estimation de visu du niveau de la nappe phréatique = 25 m ;</li> </ul> </li> <li>- <b>État de la dalle :</b> <ul style="list-style-type: none"> <li>(i) Type de dalle : <input checked="" type="checkbox"/> en béton (cimenté imperméable et lavable)</li> </ul> </li> </ul>	<p><input checked="" type="checkbox"/> Fonctionnelle</p> <div style="display: flex; justify-content: space-around;"> <div style="text-align: center;">

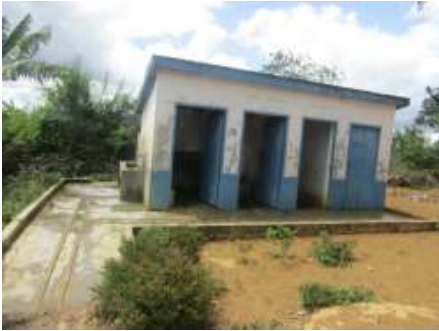
<p>Photo 3 : Etats des murs et revêtements</p> </div> <div style="display: flex; justify-content: space-around;"> <div style="text-align: center;">

<p><b>Superstructure de latrine existante</b></p> <ul style="list-style-type: none"> <li>- <b>États des murs et revêtements</b> <ul style="list-style-type: none"> <li>(i) Type de mur ; <input checked="" type="checkbox"/> Brique ou parpaing hourdé au mortier de ciment,</li> <li>(ii) Type de revêtement <input checked="" type="checkbox"/> Enduit au mortier de ciment avec peinture</li> </ul> </li> <li>- <b>États des portes :</b> <input checked="" type="checkbox"/> Fonctionnelles et récupérables,</li> <li>- <b>État de la toiture :</b> <ul style="list-style-type: none"> <li>(i) Type de toiture : <input checked="" type="checkbox"/> en matériaux de construction reconnu (tôle ou tuiles).</li> <li>(ii) Type de charpente : <input checked="" type="checkbox"/> En bois dur.</li> <li>(iii) Etat de la toiture : <input checked="" type="checkbox"/> étanche,</li> </ul> </li> </ul> <p>Estimation de visu des dimensions des compartiments</p> <p>Longueur = 5 m Largeur = 3 m Hauteur = 2 m</p> <p>Nombre de compartiments = 3 compartiments de latrine.</p>	<p><input checked="" type="checkbox"/> Fonctionnelle</p> <div style="text-align: center;">
